**SOCHA sv. FLORIÁN S PODSTAVCOM  
R.1810**

**HORNÉ OREŠANY**

Priebeh reštaurovania  
v roku 2019

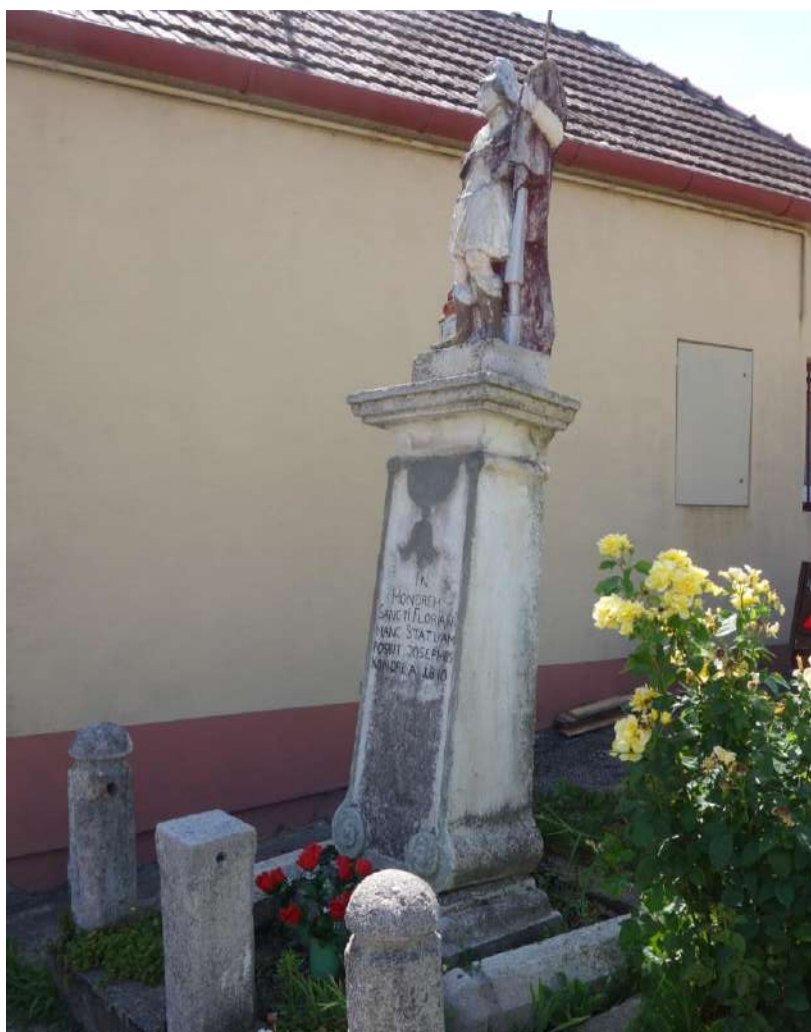
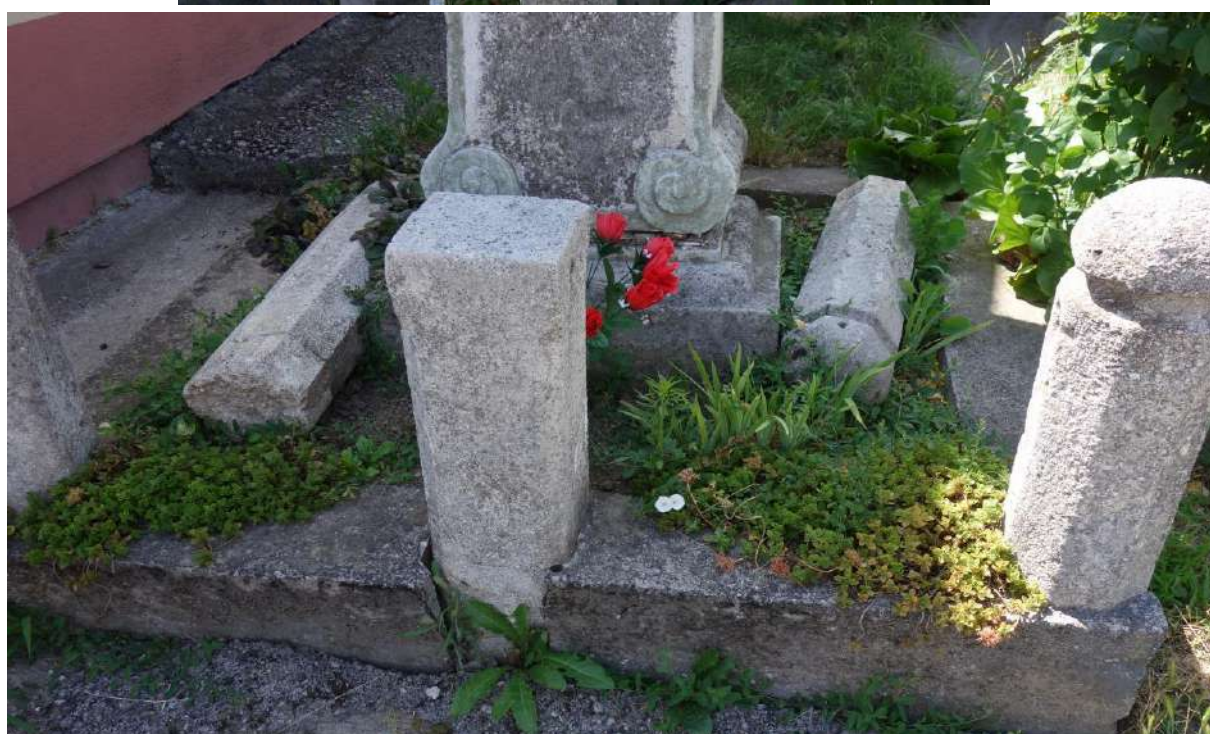
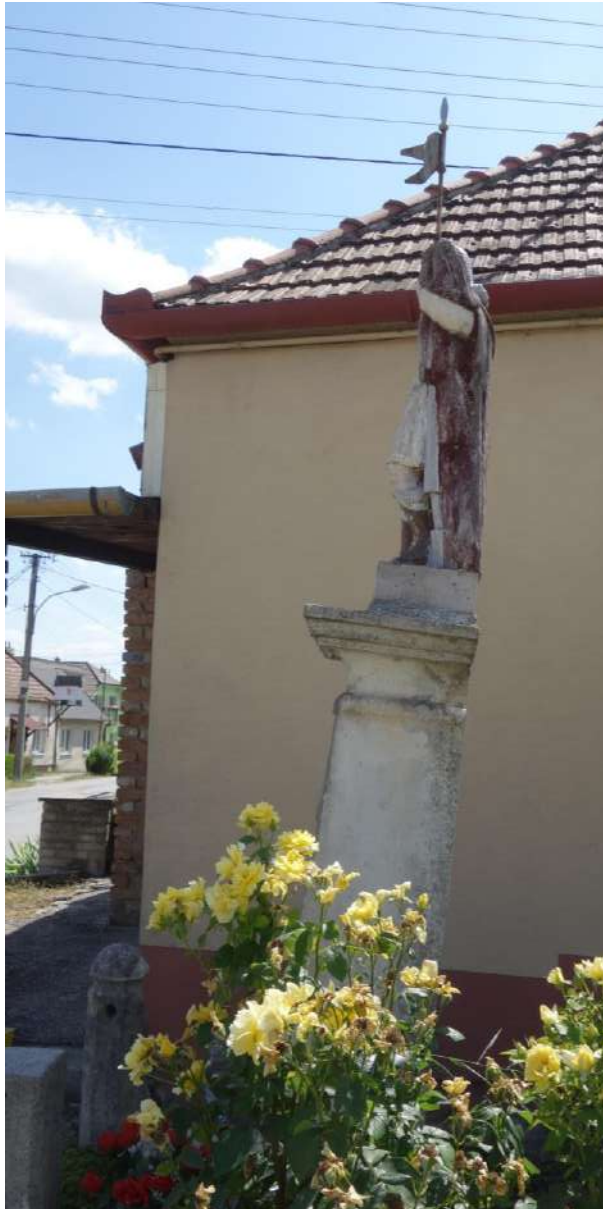
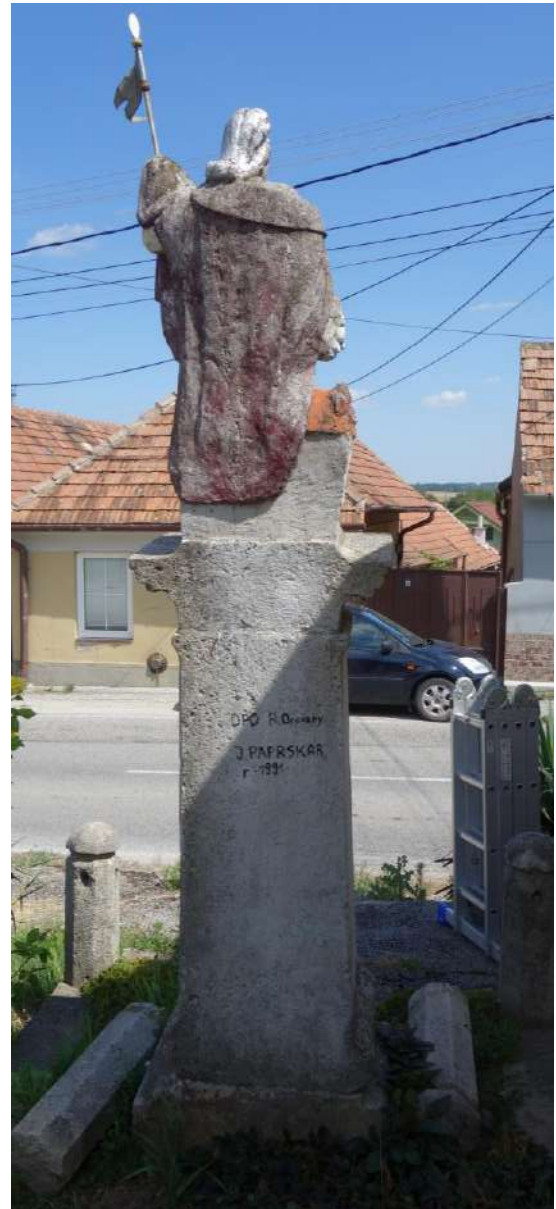
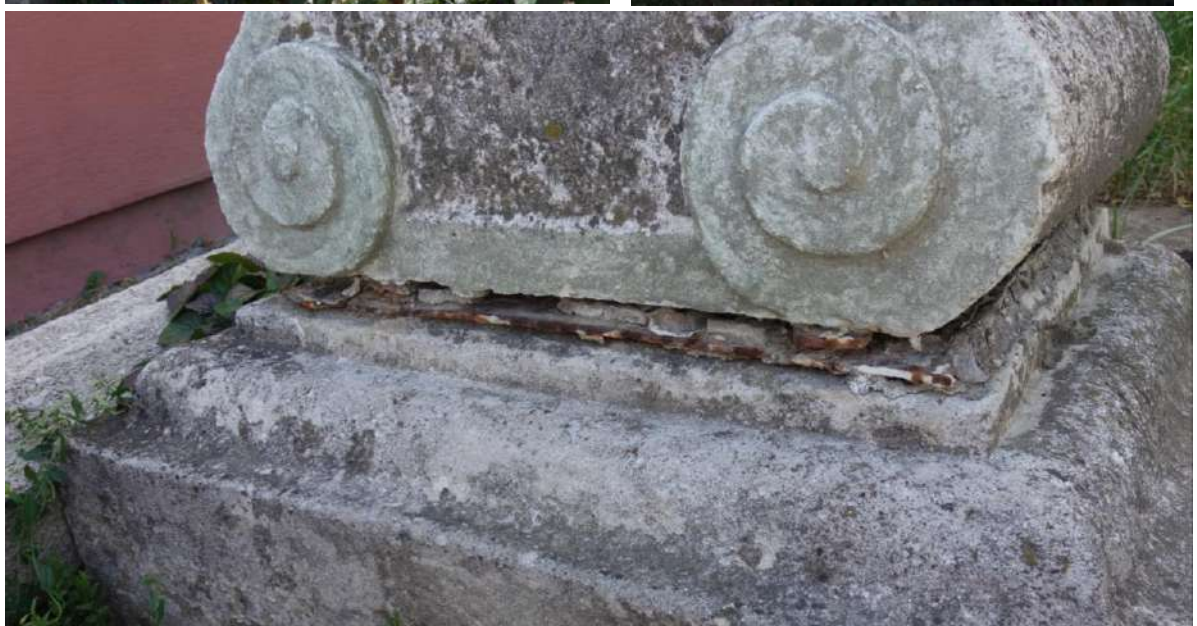
#### 4. FOTODOKUMENTÁCIA - Stav pred reštaurovaním.

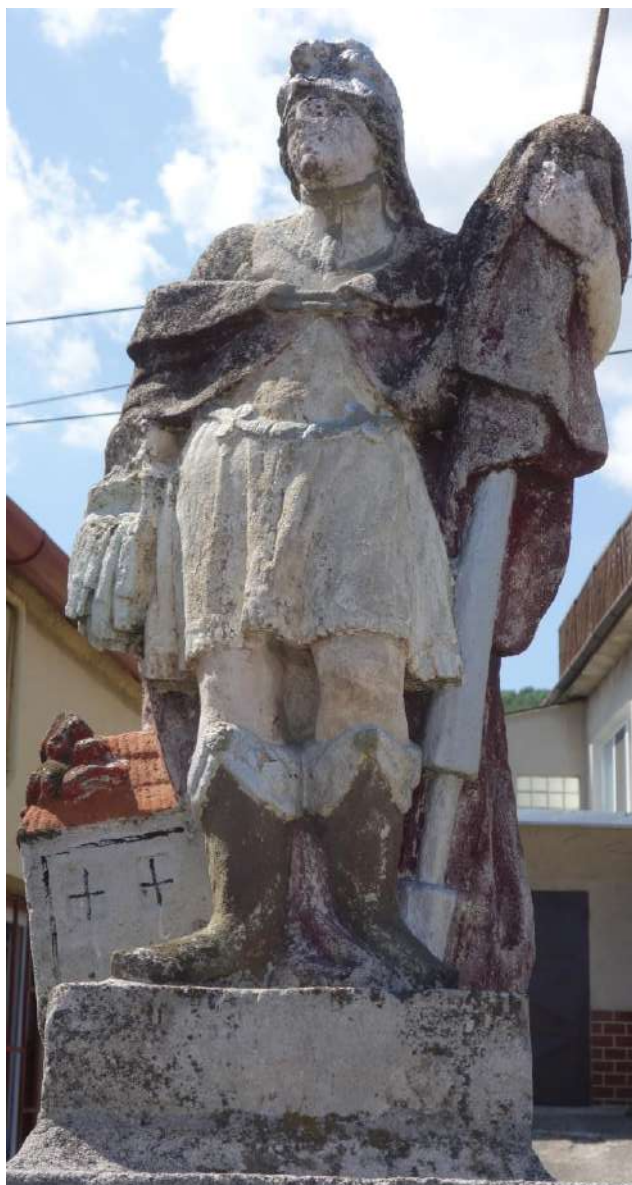
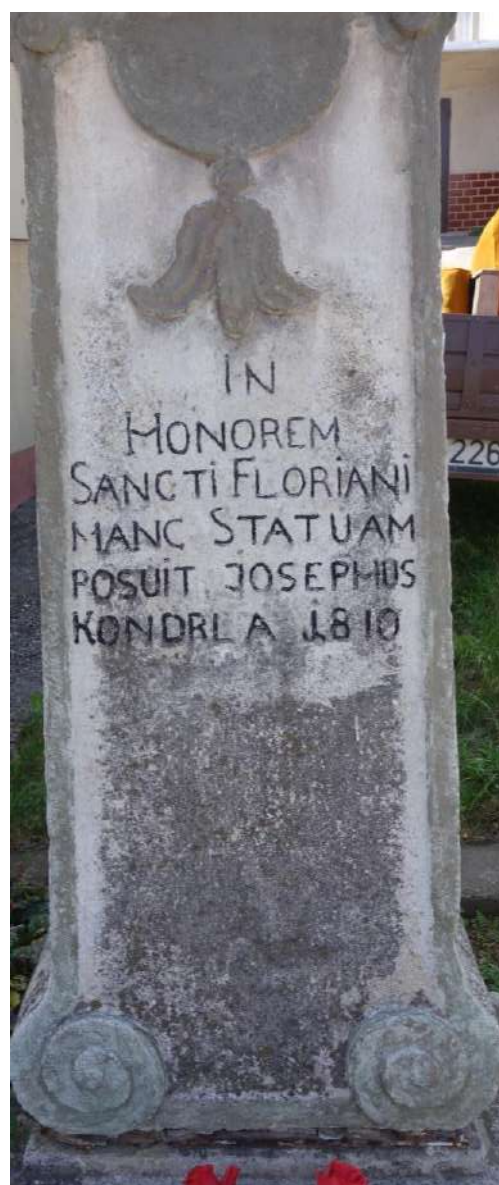
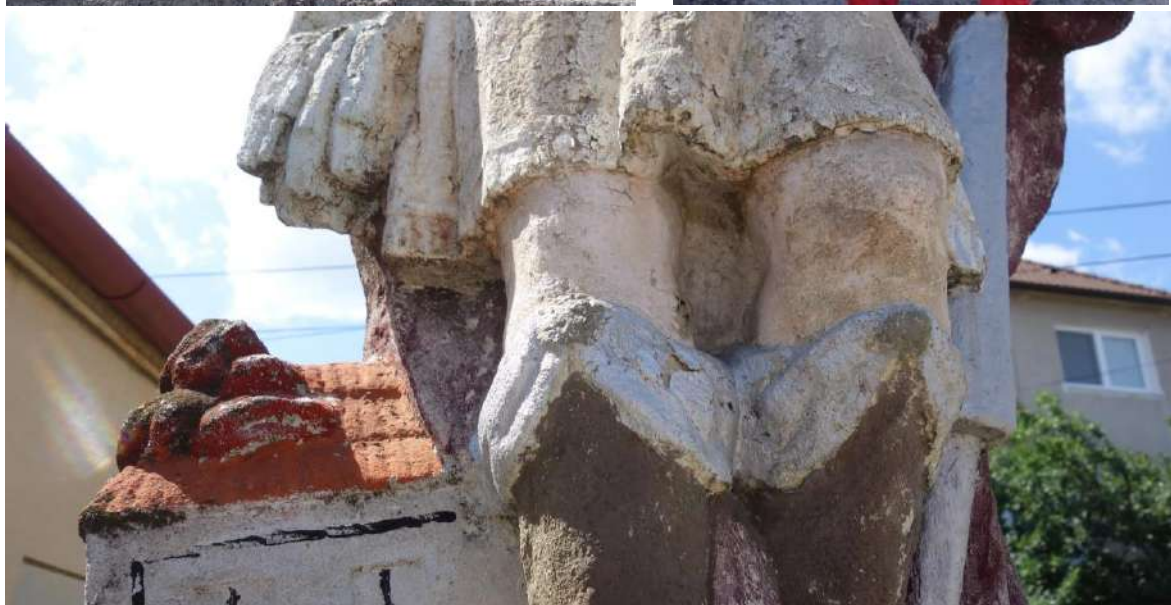
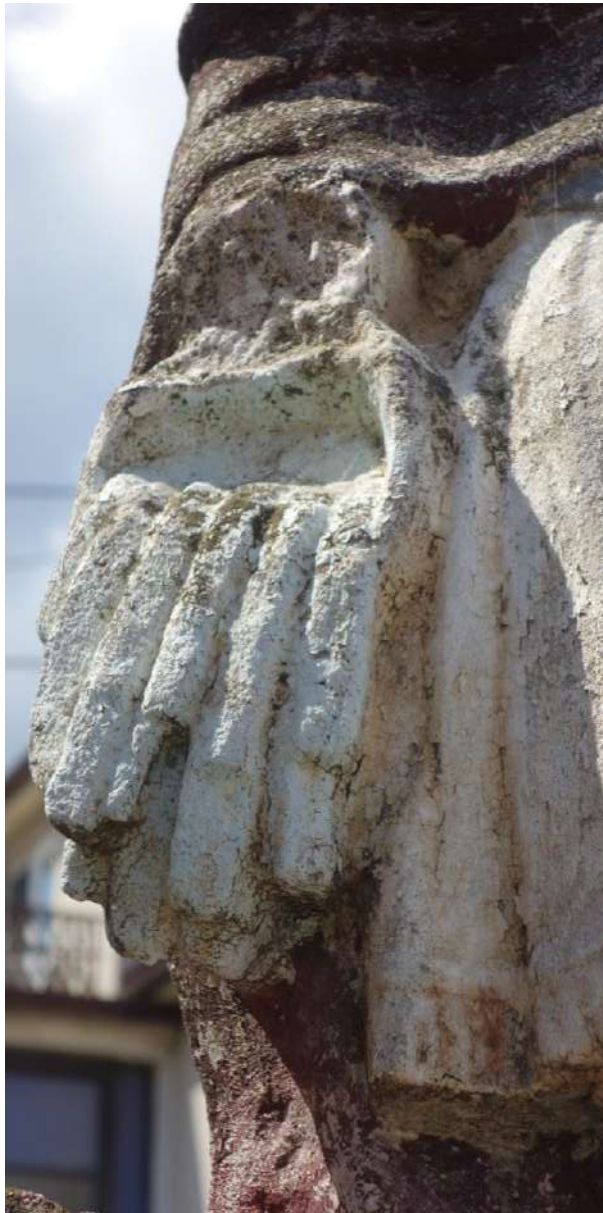
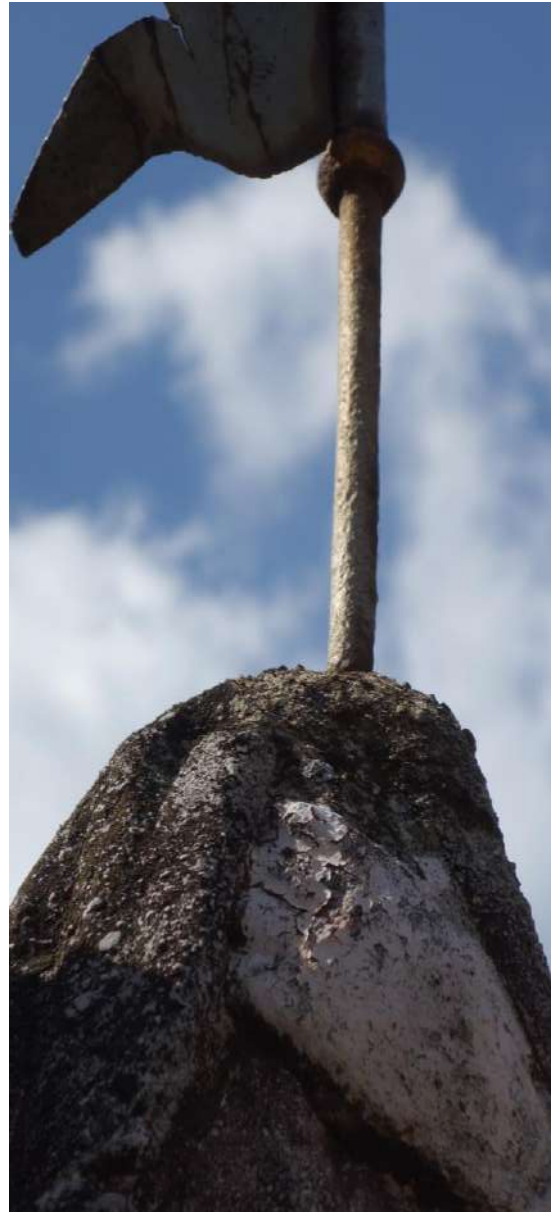
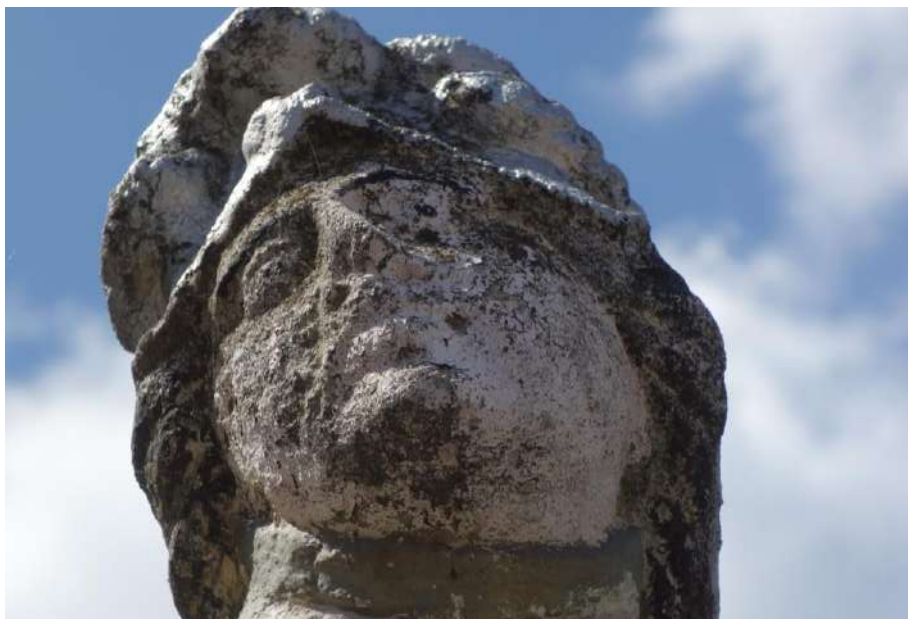
Detaily pred reštaurovaním.

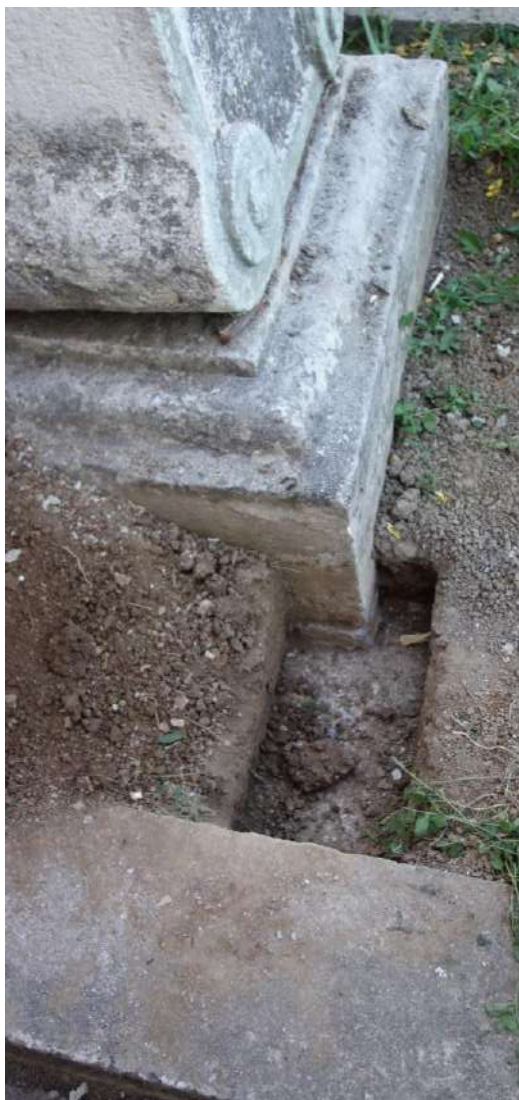
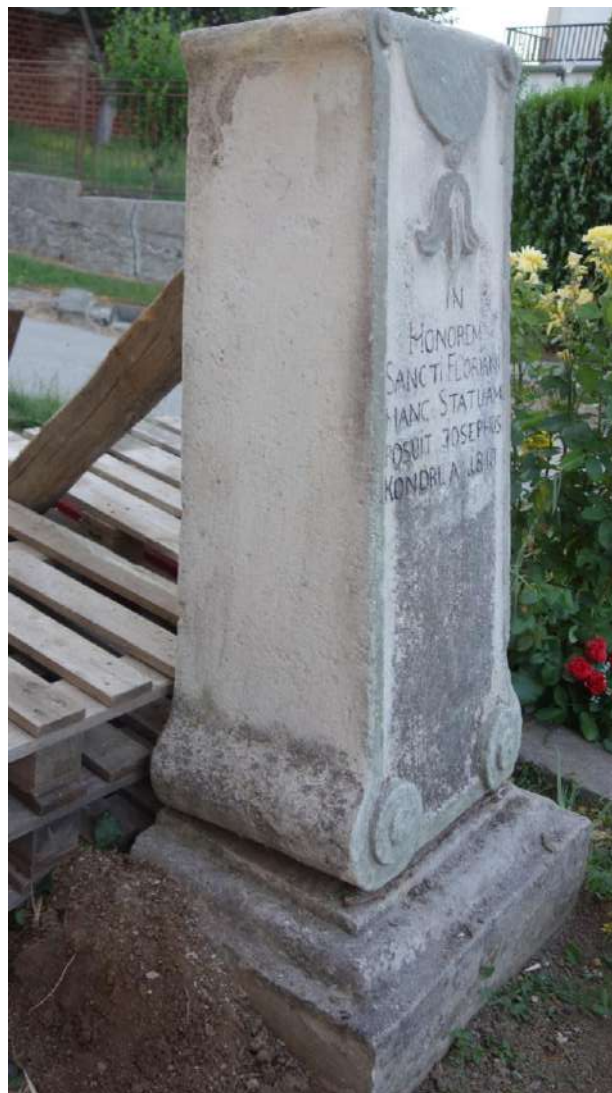
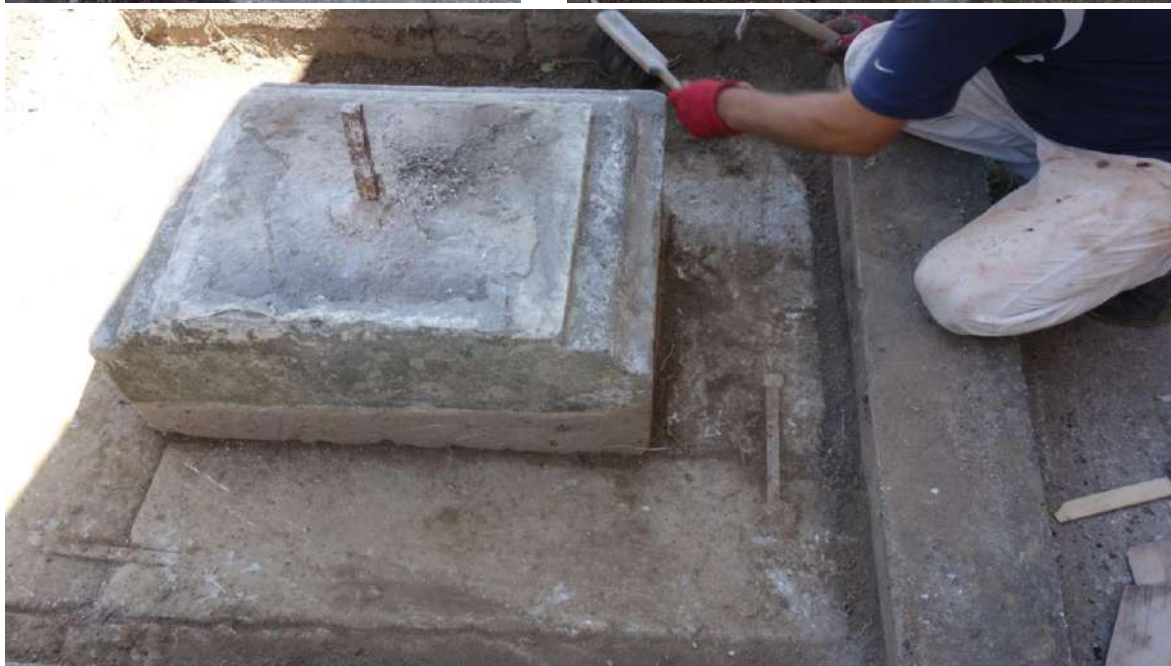
Sondážny prieskum, demontáž, istenie, objav pôvodného schodisk. stupňa.

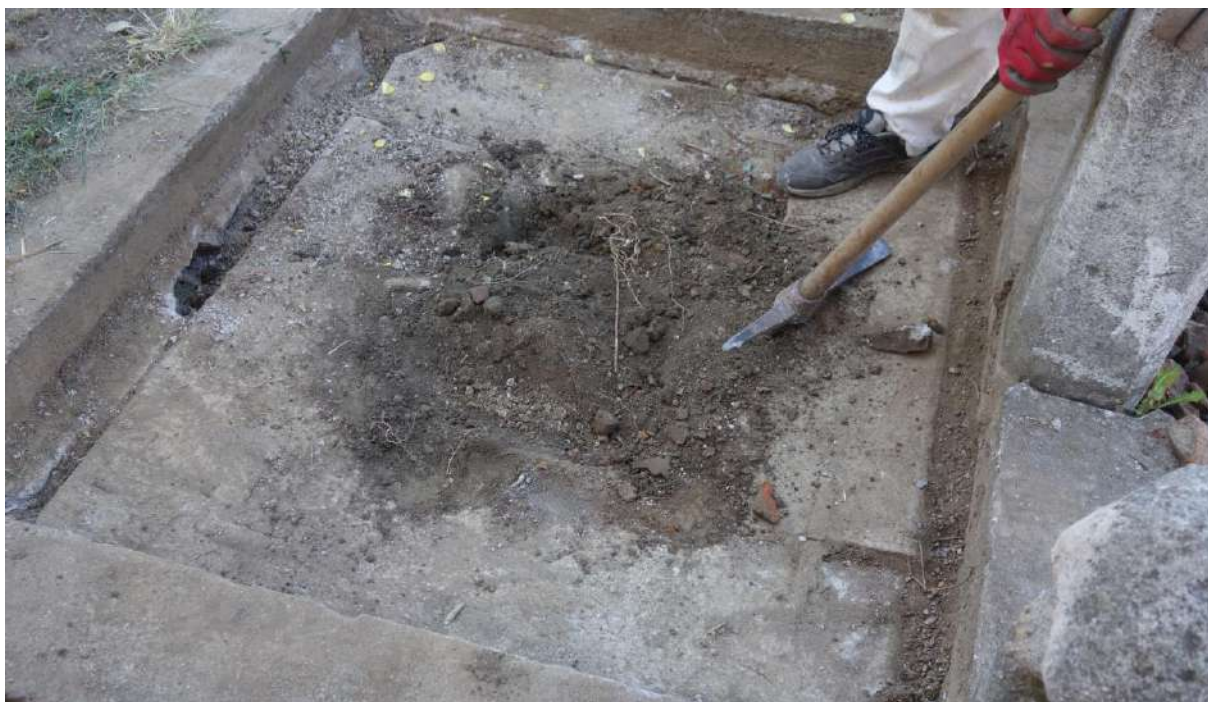
Objav pôvodného schodiskového stupňa a absencia základu – suť, hlina.

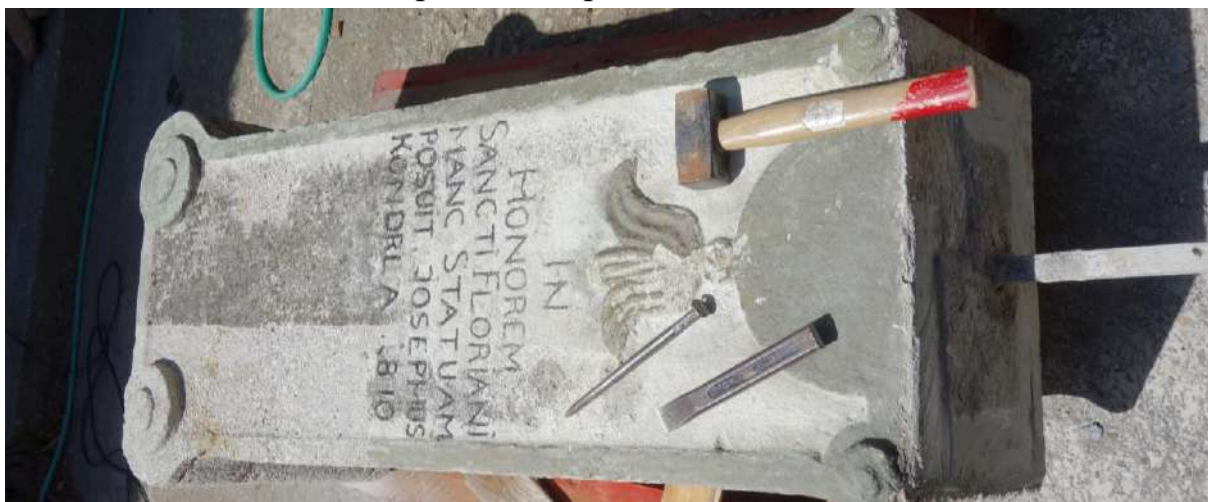
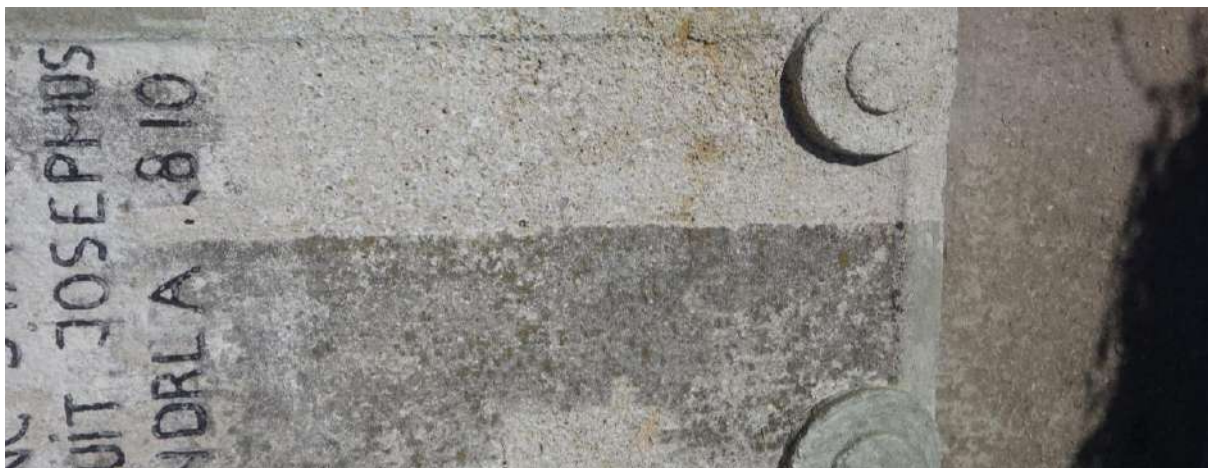
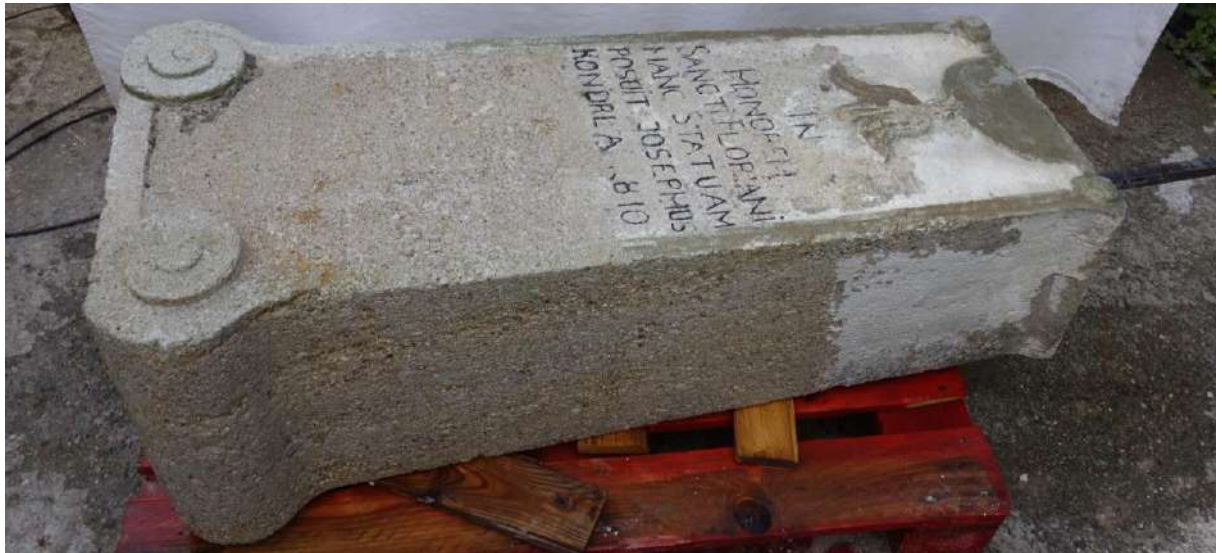
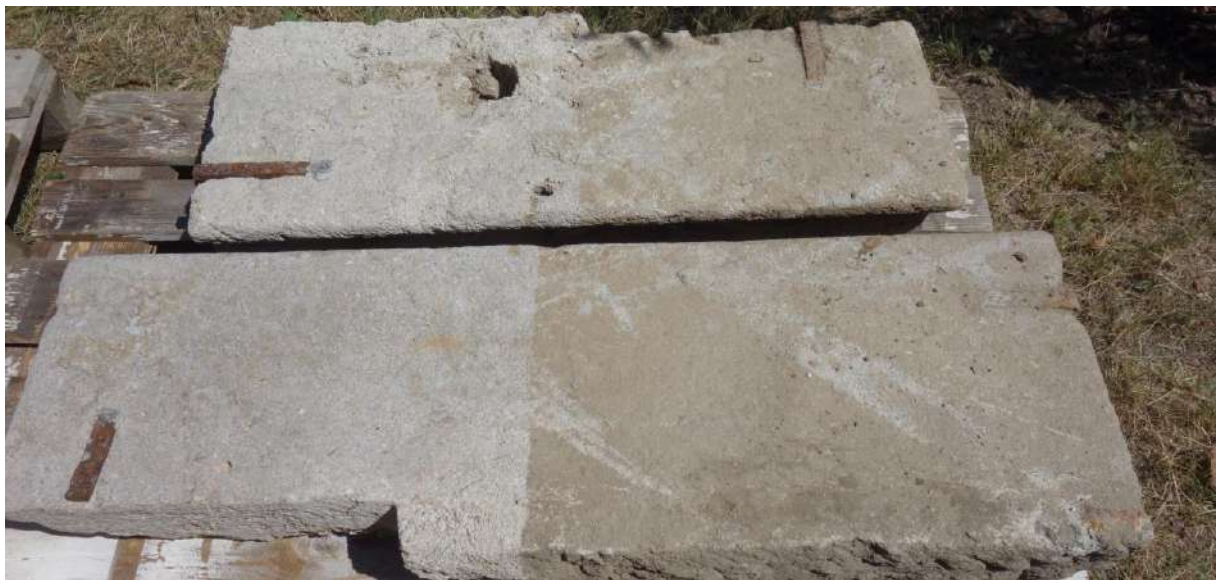
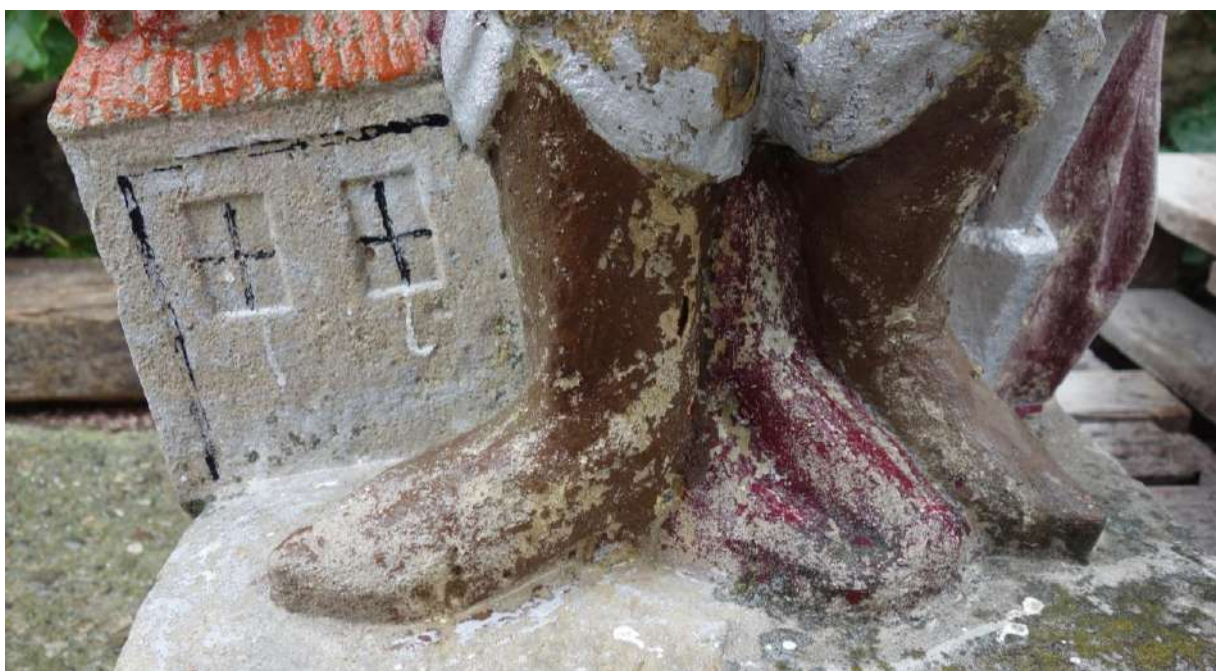
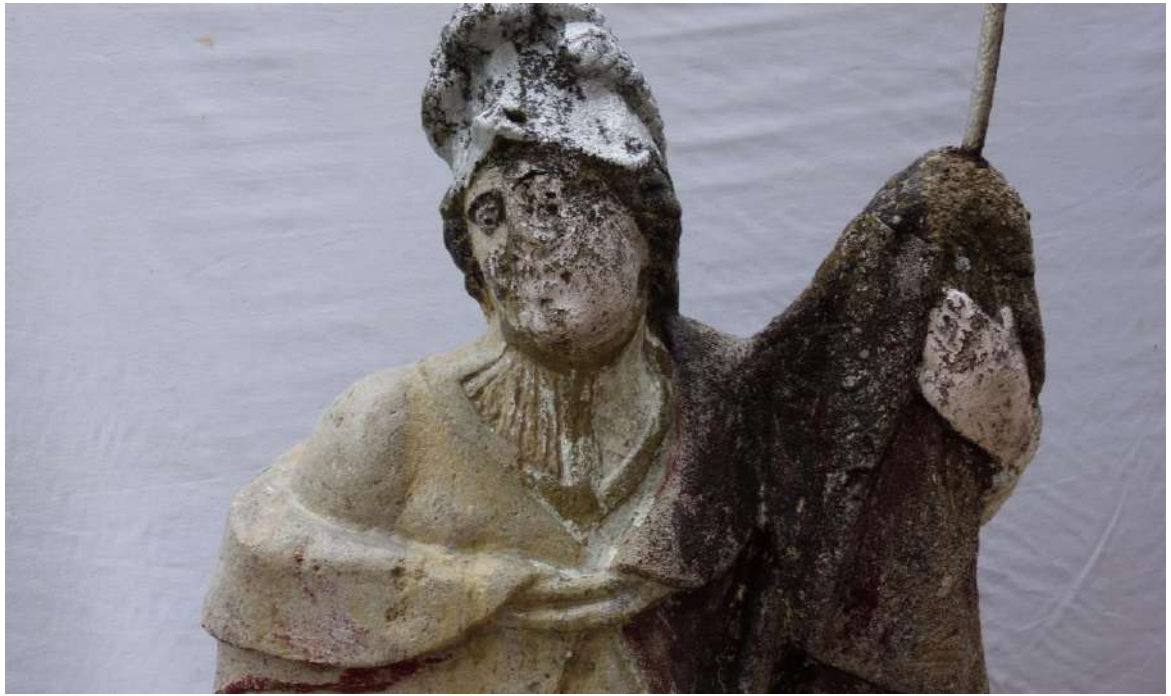
Mechanické odstraňovanie premalieb, polovičné čistenie.

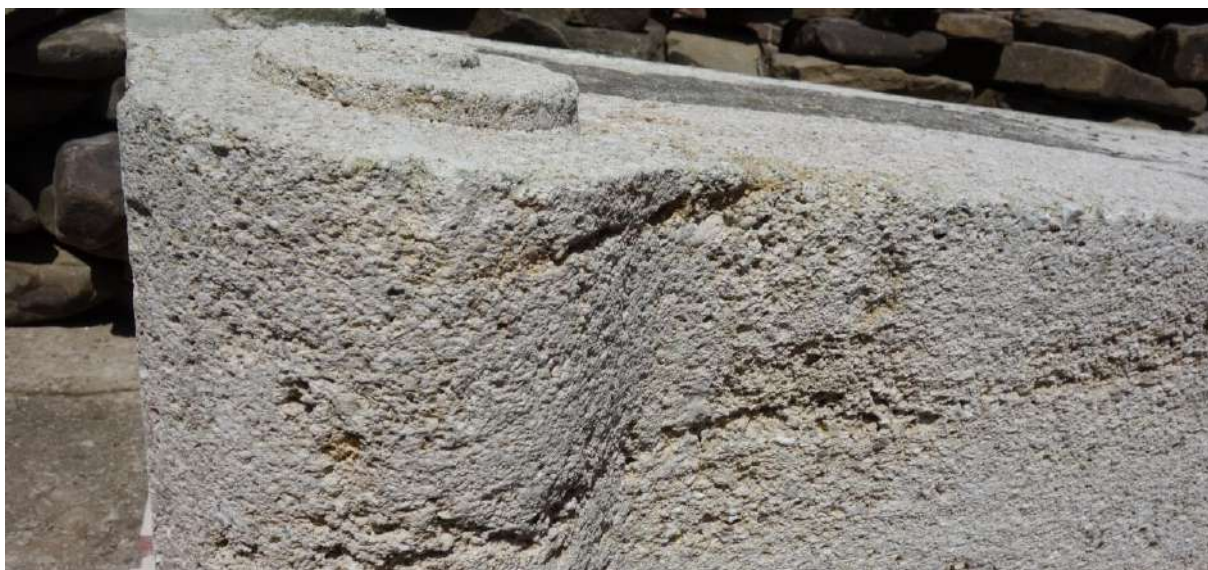
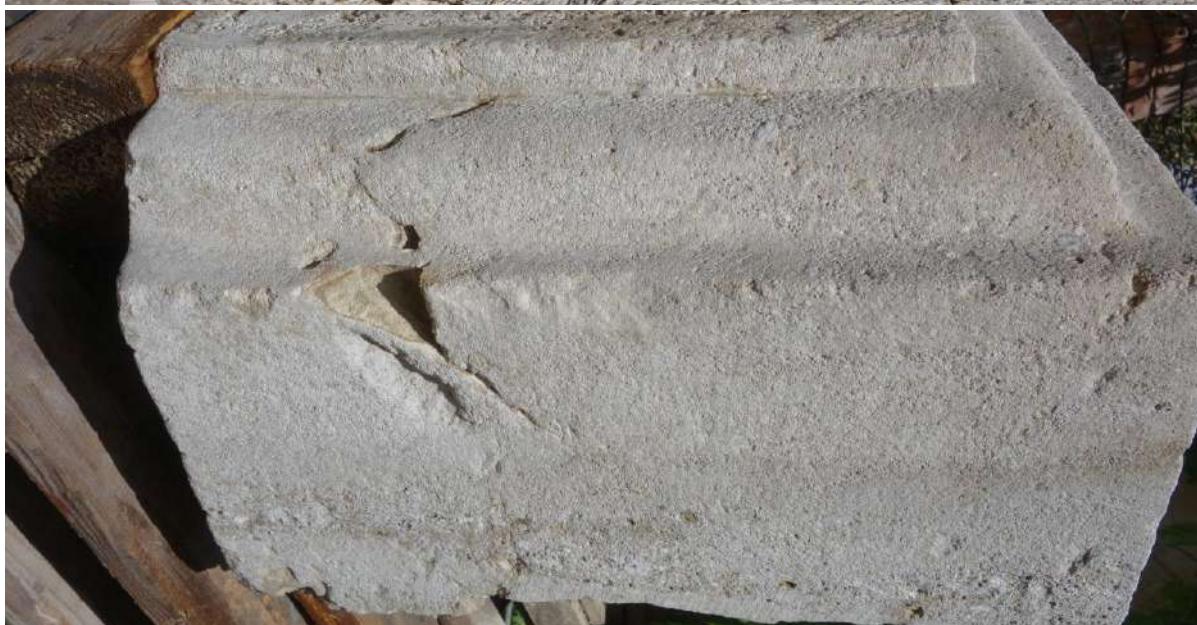
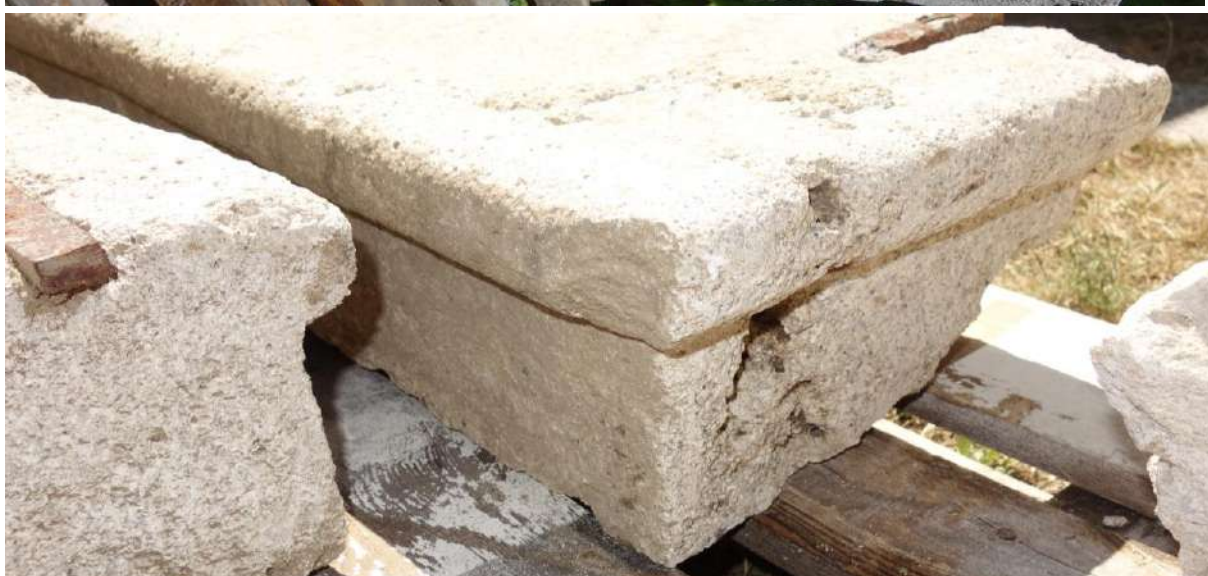
Stav po očistení, odstránení premalieb, poškodenia kameňa pod tmelením.

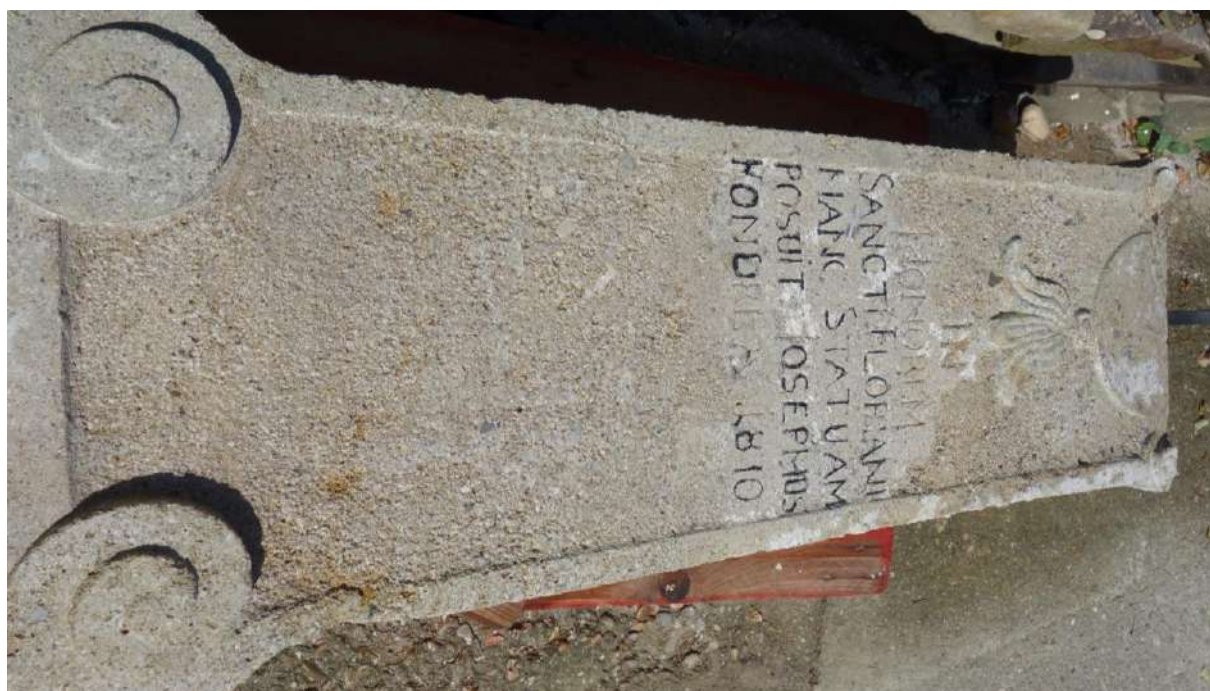
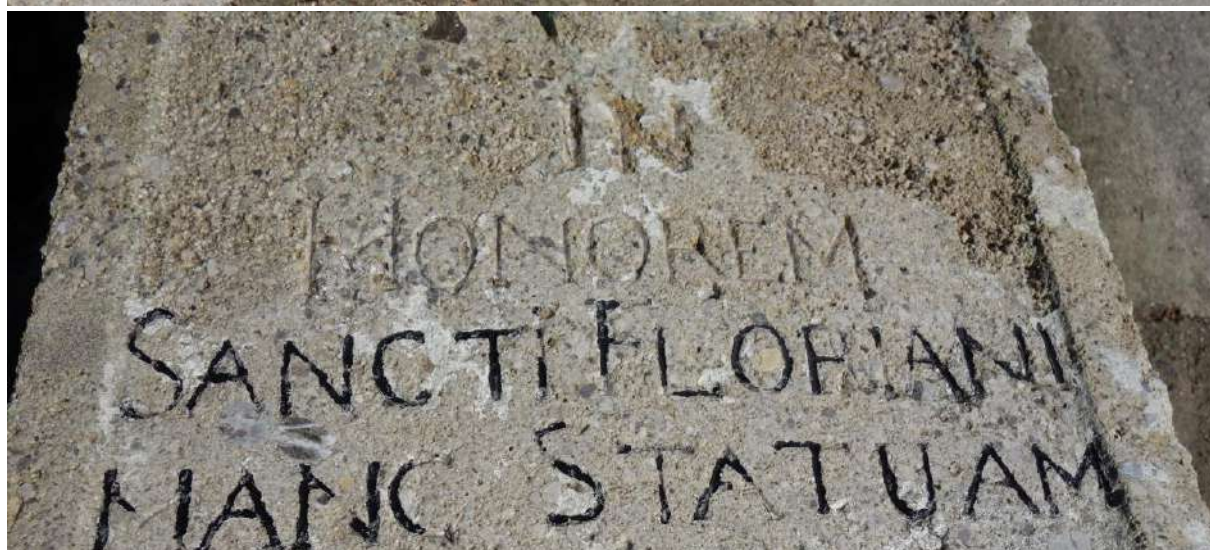
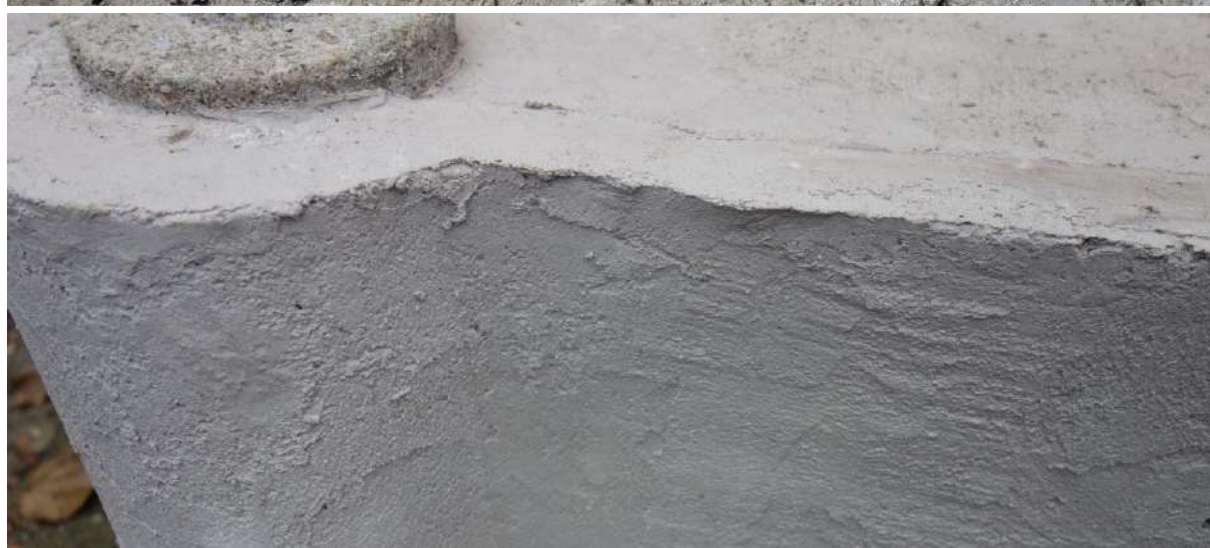
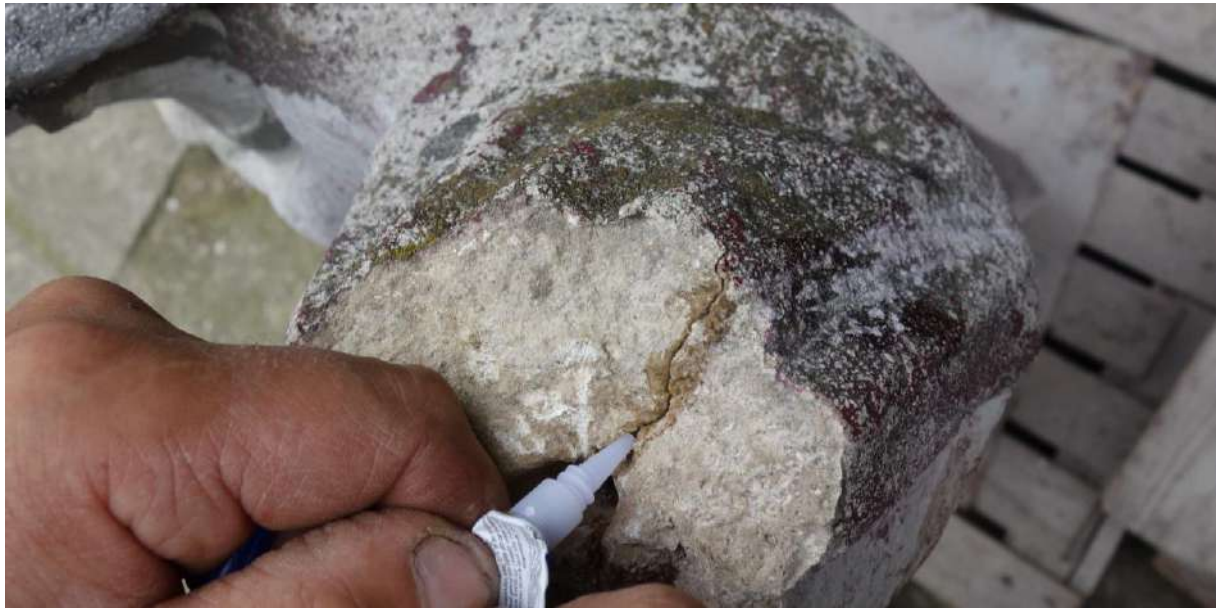
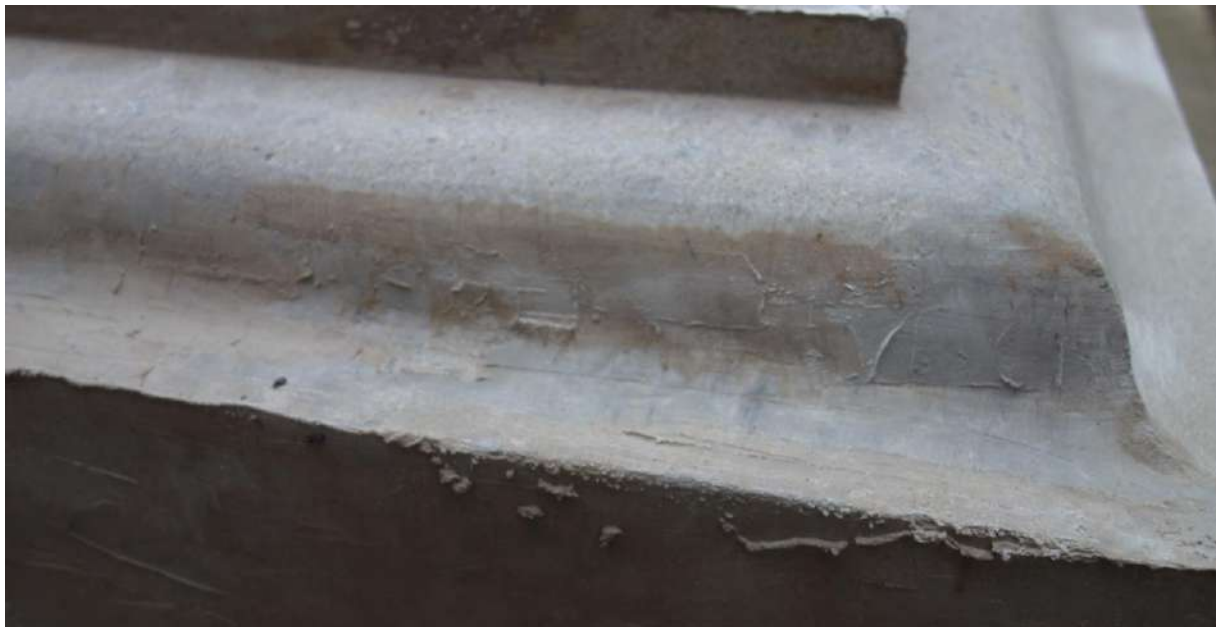
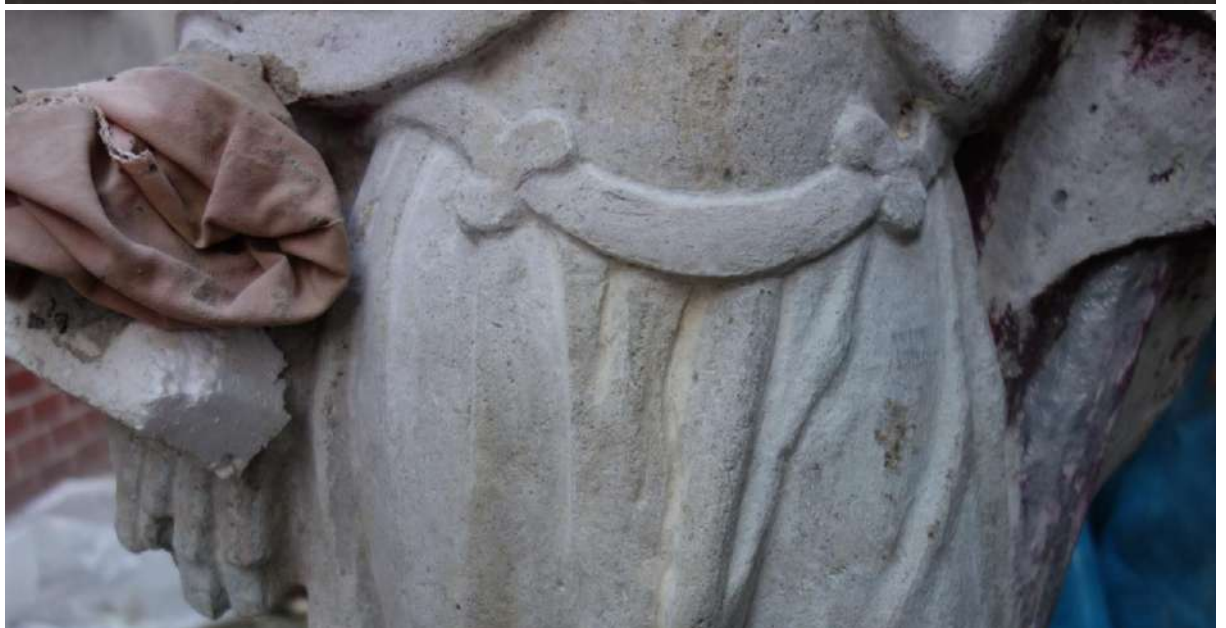
Čistenie, stav po očistení, lepenie zástavy, tmelenie, oprava písma.
