**SOCHA sv. FLORIÁN S PODSTAVCOM  
R.1810**

**HORNÉ OREŠANY**

Priebeh reštaurovania  
v roku 2019

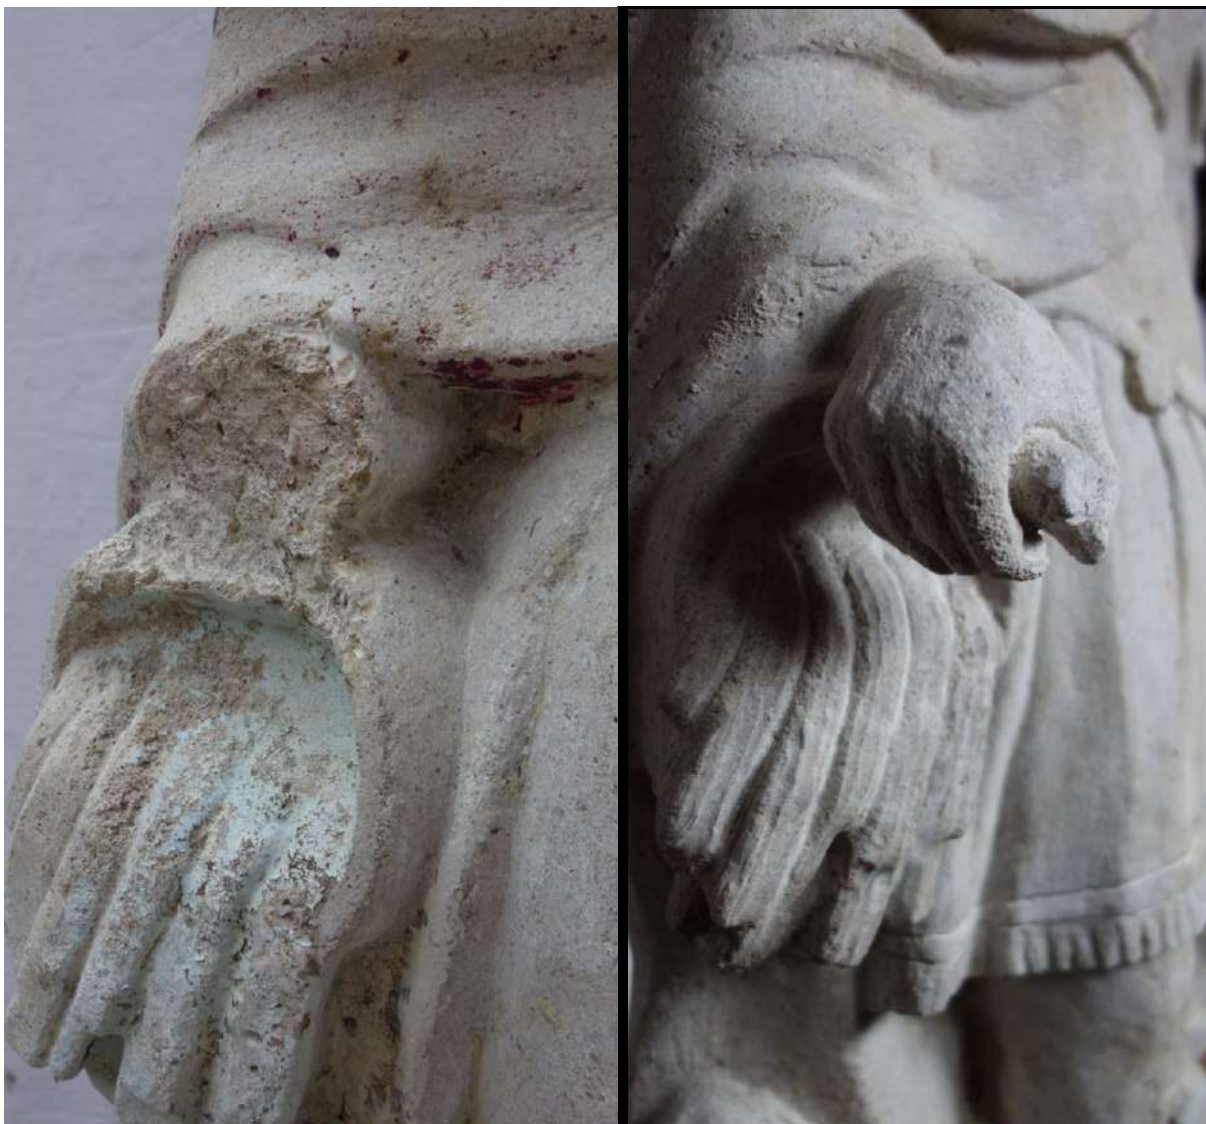
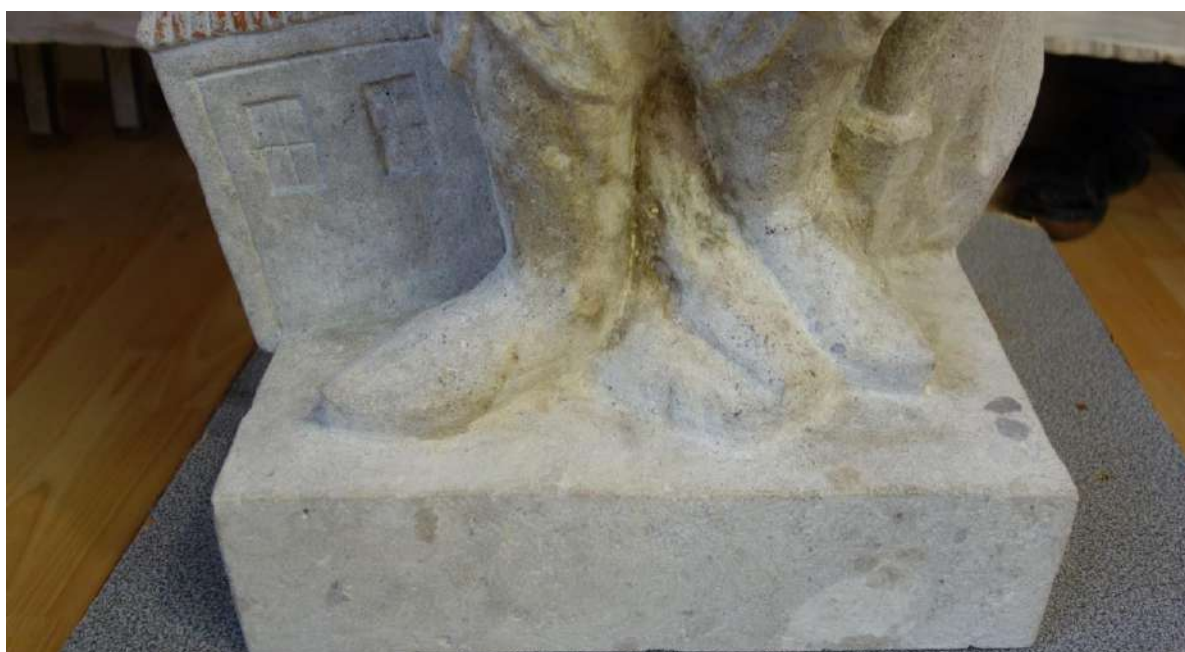
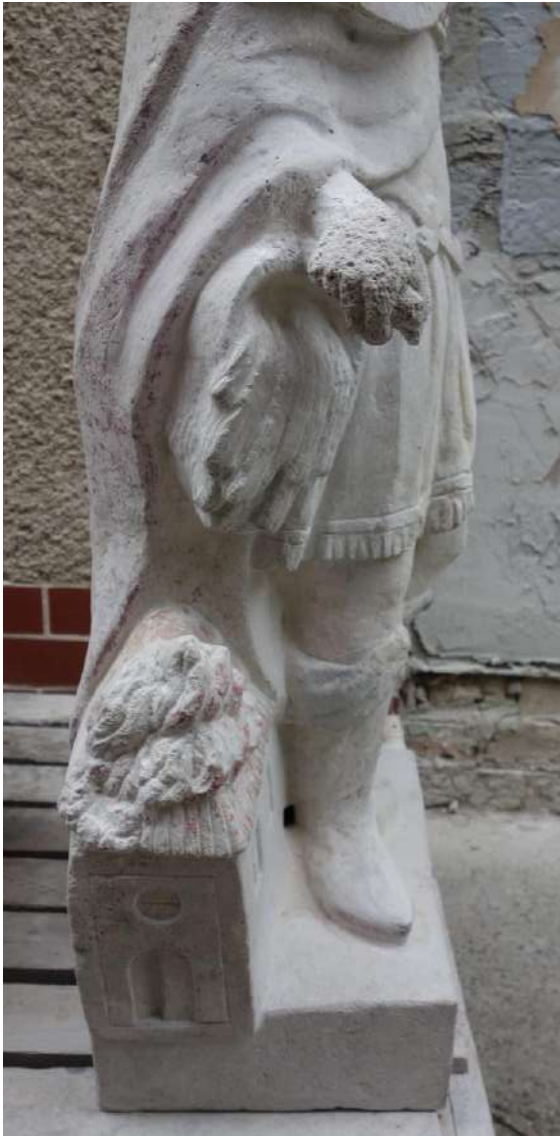
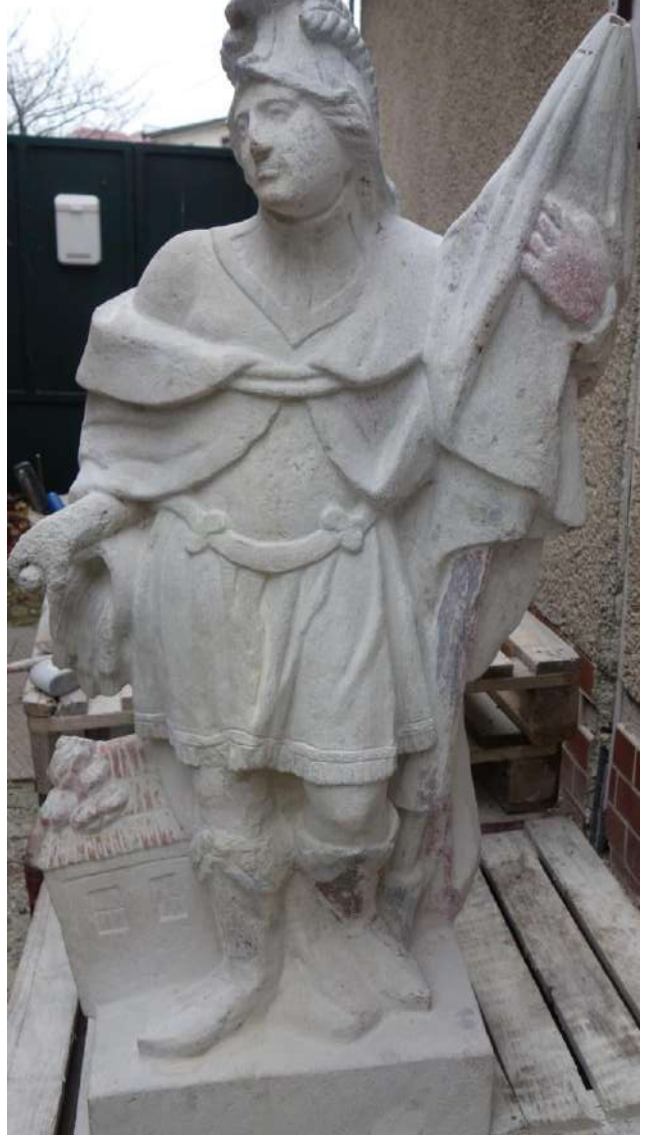
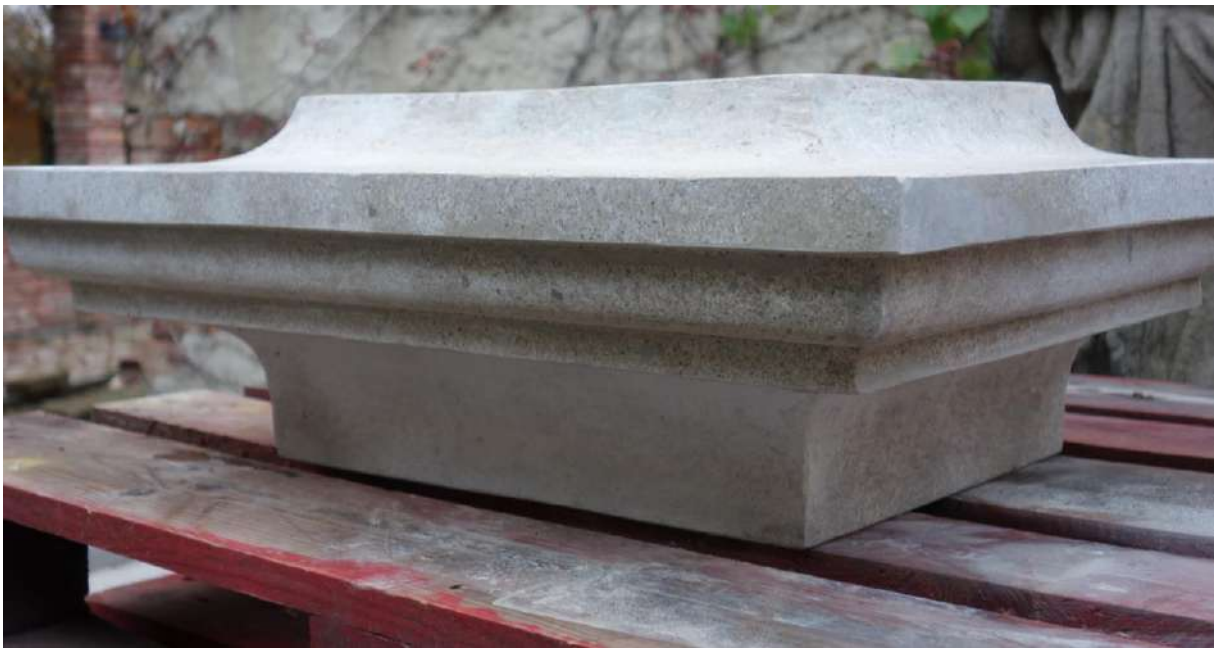
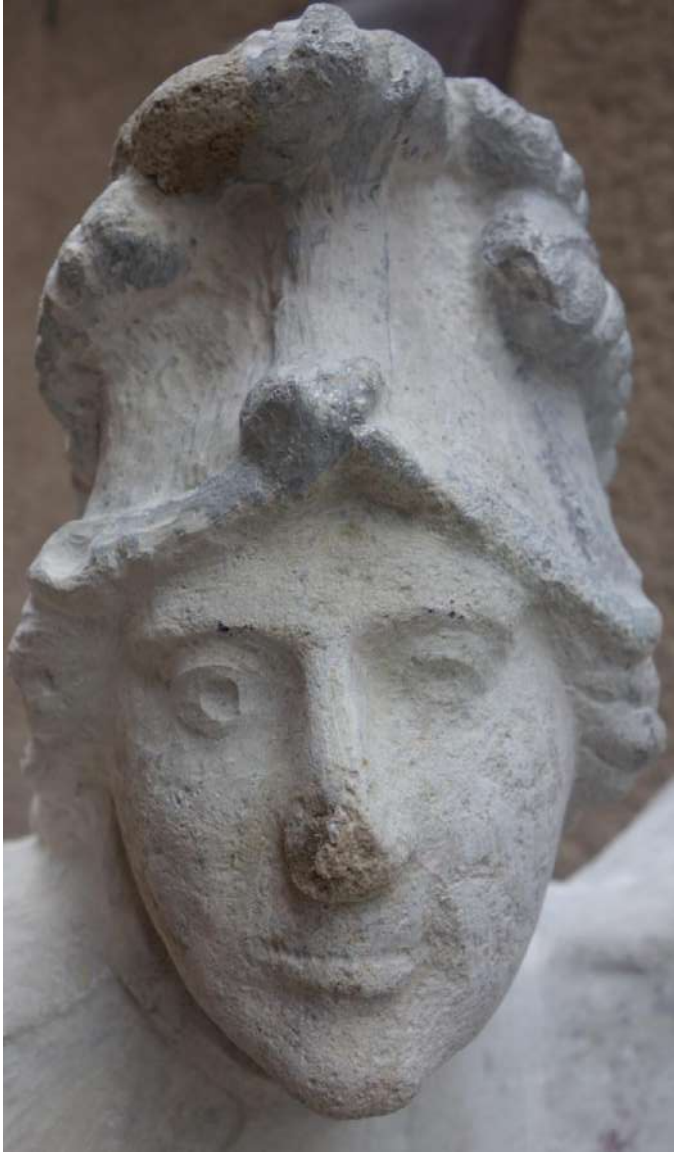
Po očištění, vytmelení, opracování tmelov, rekonstrukci chýbajících částí.

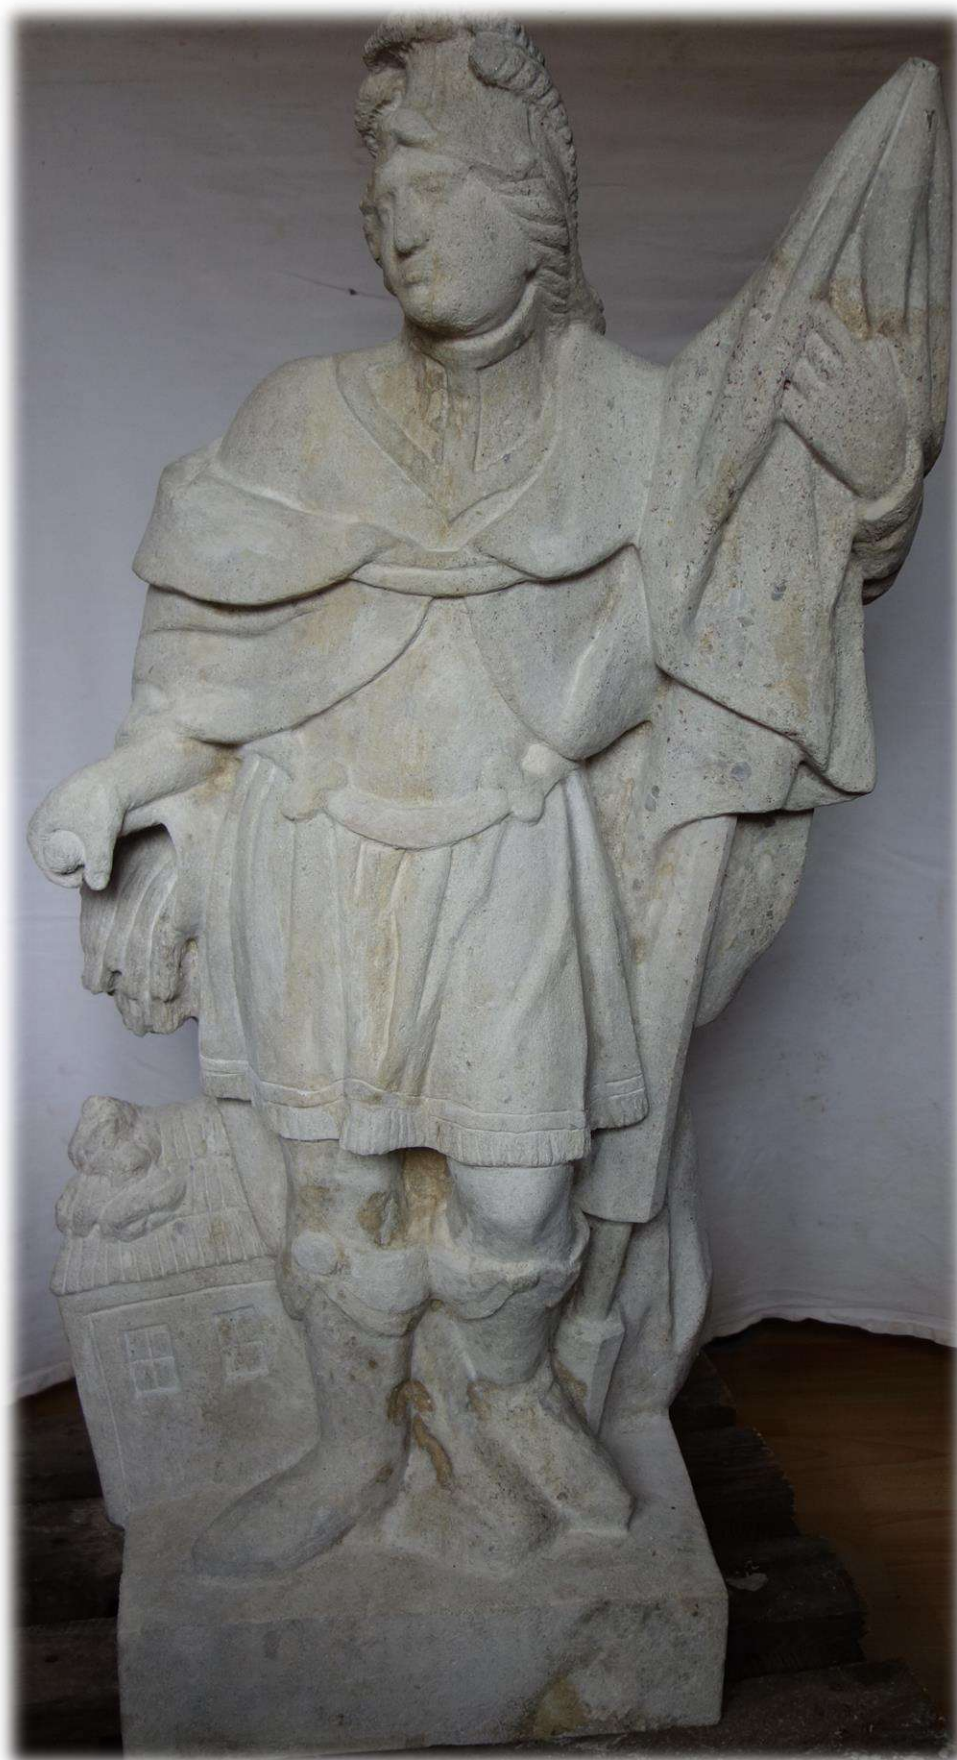
Pred retušou vytvrdnutých vytmelených miest, pred dokončením.
