Objednávateľ:
Obec Horné Orešany
Obecný úrad č. 190
919 03 Horné Orešany

EXPERTÍZNY POSUDOK

Číslo objednávky: 04/2017

STANOVENIE STABILITY DREVÍN ZVUKOVÝM TOMOGRAFOM ARBORSONIC 3D

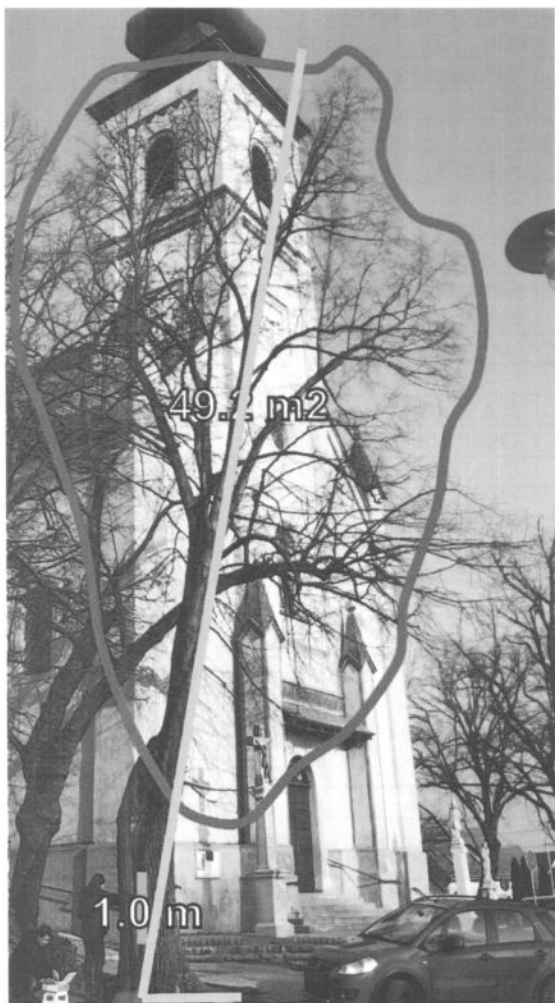
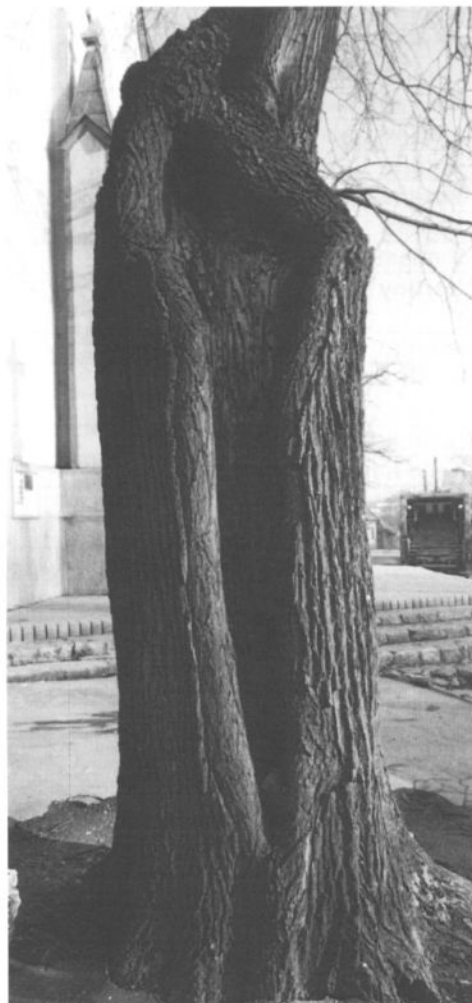
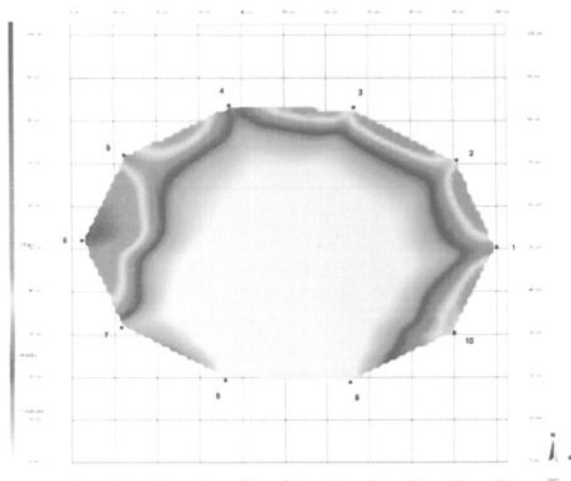
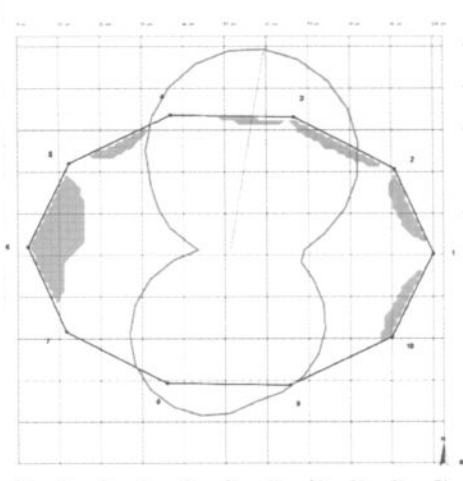
5.1 Lipa veľkolistá (*Tilia platyphyllos*)

Poloha stromu	Horné Orešany
Čas merania	14. 2. 2017 9:15:44
Identifikácia stromu	pri kostole, č. 1
Priemer kmeňa vo výške 130 cm	99
Posúdenie stavu	
Stav koreňa	Zdravý
Stav koreňového křčka	Dutina
Stav kmeňa	Dutina
Stav v mieste rozkonárenia	Dutina
Stav koruny	Oklieštená, Suché konáre
Iné zistenia	
Návrh na ošetrovanie	
Ošetrovanie koreňov	Nie je potrebné
Ošetrovanie koreňového křčka	Ošetrovanie dutín
Ošetrovanie kmeňa	Ošetrovanie dutín
Ošetrovanie kostry koruny	Ošetrovanie dutín
Ošetrovanie koruny	Odstránenie suchých konárov
Iné ošetrovania	Návrh na výrub

Plocha koruny	49,16 m ²
Vzdialenosť od bázy kmeňa ...	
...k vrcholu koruny	13,43 m
... ku stredu koruny	8,39 m
Náklon kmeňa	79 °
Rýchlosť vetra	33,0 m/s
Súčiniteľ odporu	0,25
Pevnosť	20 MPa
Zaťaženie vetrom	8534 N
Bezpečnostný faktor	142 %

Názov vrstvy	Výška	Poškodená plocha	Bezpečnostný faktor	Stav
Vrstva 1	120 cm	89 %	142 %	Rizikový

Na základe prístrojového merania akustickým tomografom a výpočtu stability (bezpečnostný faktor 142%) konštatujeme rizikovú stabilitu hodnoteného stromu a odporúčame jeho odstránenie.

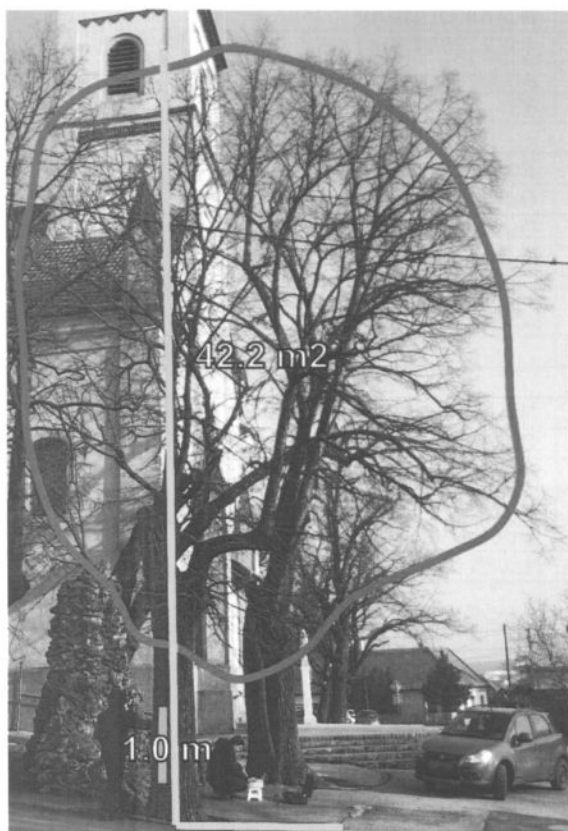
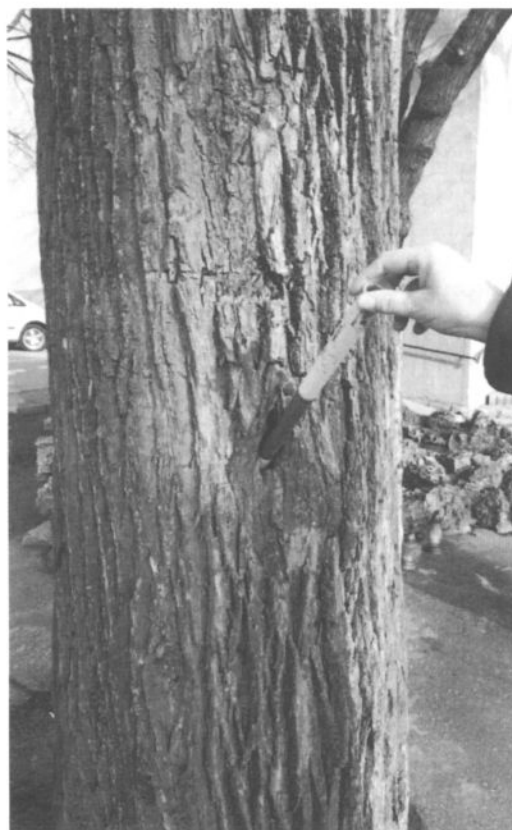
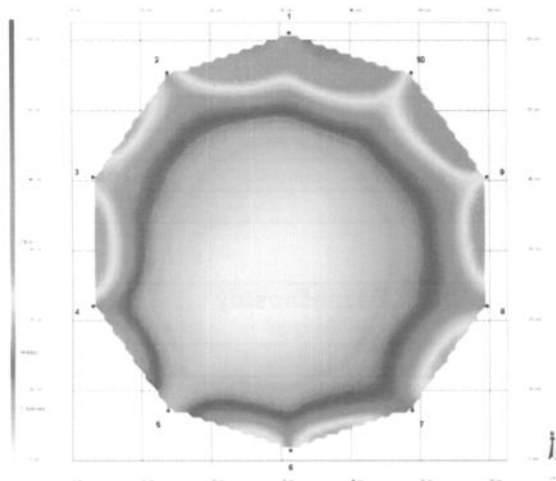
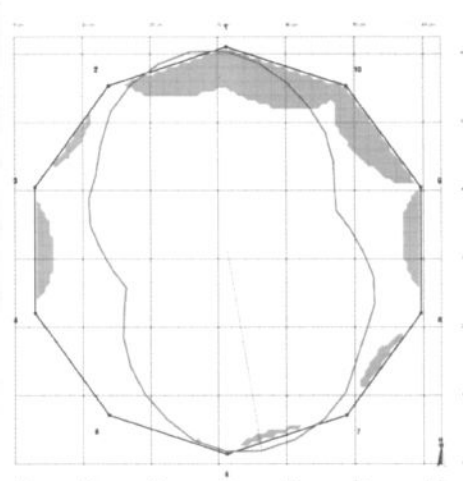
5.2 Lipa veľkolistá (*Tilia platyphyllos*)

Poloha stromu	Horné Orešany
Čas merania	14. 2. 2017 9:30:49
Identifikácia stromu	pri kostole, č. 2
Priemer kmeňa vo výške 130 cm	67
Posúdenie stavu	
Stav koreňa	Zdravý
Stav koreňového křčka	Dutina
Stav kmeňa	Dutina
Stav v mieste rozkonárenia	Dutina
Stav koruny	Oklieštená, Suché konáre, Poranený hlavný konár
Iné zistenia	
Návrh na ošetrovanie	
Ošetrovanie koreňov	Nie je potrebné
Ošetrovanie koreňového křčka	Ošetrovanie dutín
Ošetrovanie kmeňa	Ošetrovanie dutín
Ošetrovanie kostry koruny	Ošetrovanie dutín
Ošetrovanie koruny	Odstránenie suchých konárov
Iné ošetrovania	Návrh na výrub

Plocha koruny	42,22 m ²
Vzdialenosť od bázy kmeňa ...	
...k vrcholu koruny	10,25 m
... ku stredu koruny	6,23 m
Náklon kmeňa	88 °
Rýchlosť vetra	33,0 m/s
Súčiniteľ odporu	0,25
Pevnosť	20 MPa
Zaťaženie vetrom	7330 N
Bezpečnostný faktor	141 %

Názov vrstvy	Výška	Poškodená plocha	Bezpečnostný faktor	Stav
Vrstva 1	130 cm	86 %	141 %	Rizikový

Na základe prístrojového merania akustickým tomografom a výpočtu stability (bezpečnostný faktor 141%) a vzhľadom na rozsiahlu vnútornú dutinu na kmeni konštatujeme rizikovú stabilitu hodnoteného stromu a odporúčame jeho odstránenie.

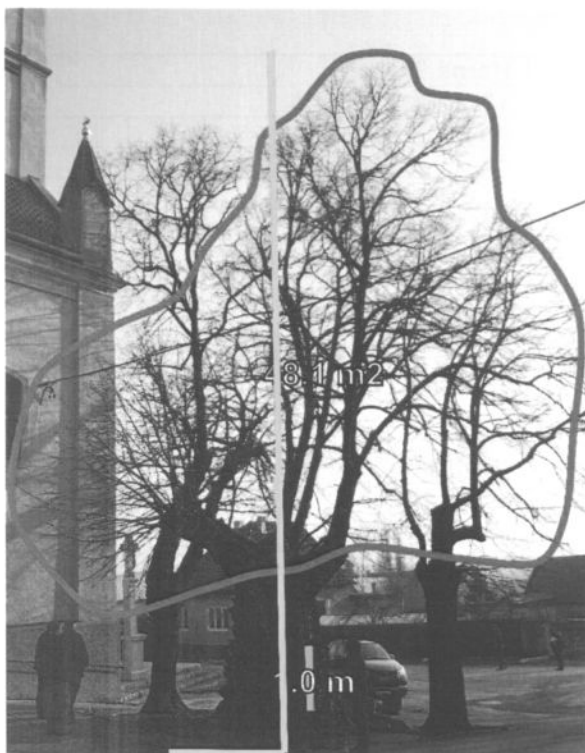
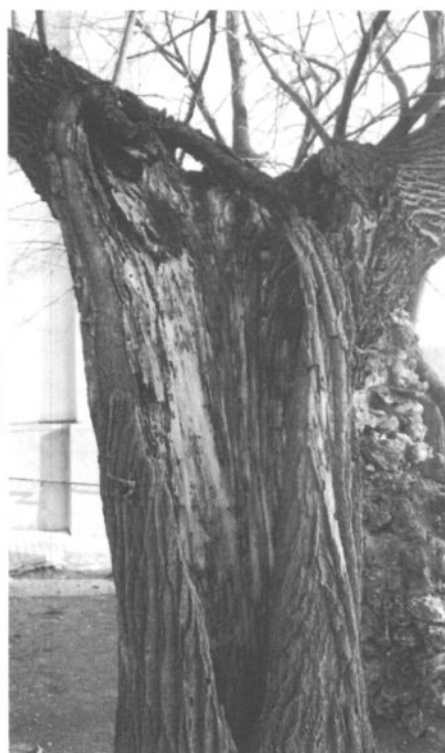
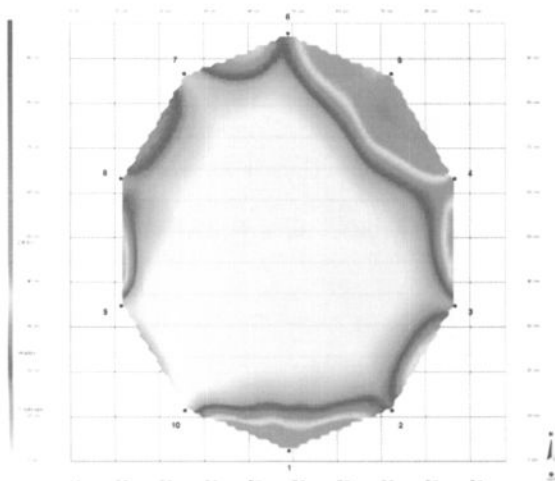
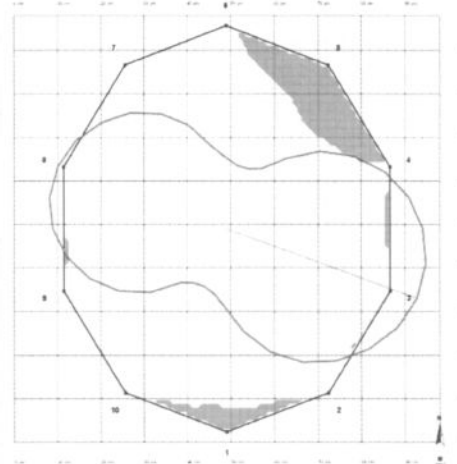
5.3 Lipa veľkolistá (*Tilia platyphyllos*)

Poloha stromu	Horné Orešany
Čas merania	14. 2. 2017 9:41:05
Identifikácia stromu	pri kostole, č. 3
Priemer kmeňa vo výške 130 cm	98
Posúdenie stavu	
Stav koreňa	Zdravý
Stav koreňového křčka	Dutina
Stav kmeňa	Dutina
Stav v mieste rozkonárenia	Dutina
Stav koruny	Oklieštená, Suché konáre, Poranený hlavný konár
Iné zistenia	
Návrh na ošetrovanie	
Ošetrovanie koreňov	Nie je potrebné
Ošetrovanie koreňového křčka	Ošetrovanie dutín
Ošetrovanie kmeňa	Ošetrovanie dutín
Ošetrovanie kostry koruny	Ošetrovanie dutín
Ošetrovanie koruny	Odstránenie suchých konárov
Iné ošetrenia	Návrh na výrub

Plocha koruny	48,05 m ²
Vzdialenosť od bázy kmeňa ...	
...k vrcholu koruny	10,69 m
... ku stredu koruny	5,84 m
Náklon kmeňa	89 °
Rýchlosť vetra	33,0 m/s
Súčiniteľ odporu	0,25
Pevnosť	20 MPa
Zaťaženie vetrom	8343 N
Bezpečnostný faktor	144 %

Názov vrstvy	Výška	Poškodená plocha	Bezpečnostný faktor	Stav
Vrstva 1	150 cm	90 %	144 %	Rizikový

Na základe prístrojového merania akustickým tomografom a výpočtu stability (bezpečnostný faktor 144%), konštatujeme rizikovú stabilitu hodnoteného stromu a odporúčame jeho odstránenie.

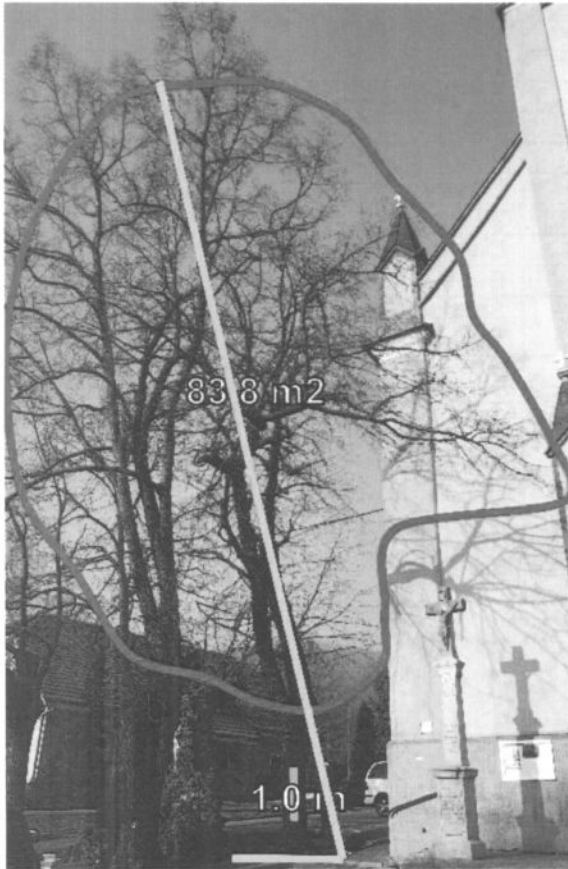
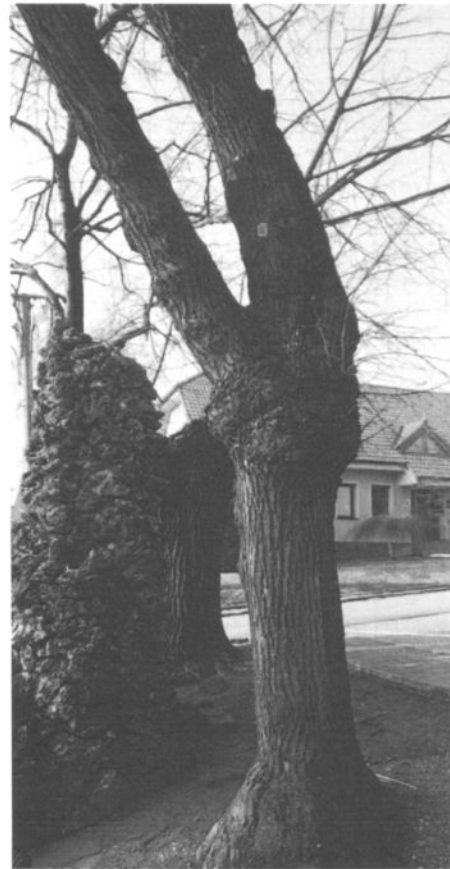
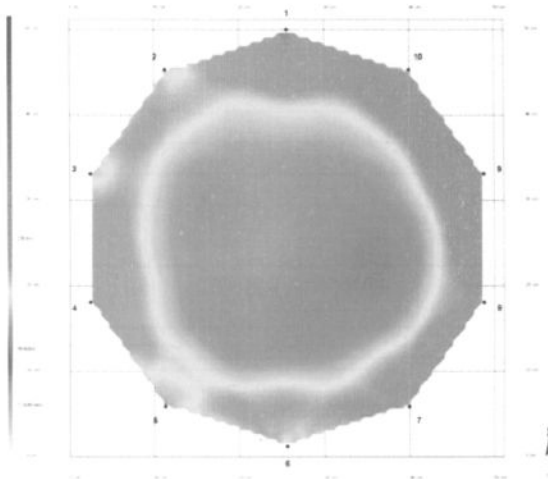
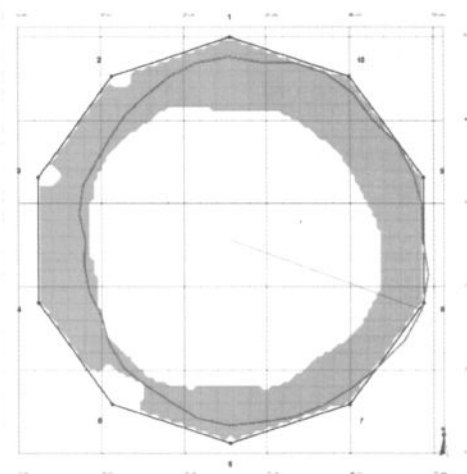
5.4 Lipa veľkolistá (*Tilia platyphyllos*)

Poloha stromu	Horné Orešany
Čas merania	14. 2. 2017 9:52:13
Identifikácia stromu	pri kostole, č. 4
Priemer kmeňa vo výške 130 cm	58
Posúdenie stavu	
Stav koreňa	Zdravý
Stav koreňového krčka	Zdravý
Stav kmeňa	Naklonený
Stav v mieste rozkonárenia	Dutina
Stav koruny	Suché konáre, Hlavný konár s dutinami, Jednostranná koruna
Iné zistenia	
Návrh na ošetrovanie	
Ošetrovanie koreňov	Nie je potrebné
Ošetrovanie koreňového krčka	Nie je potrebné
Ošetrovanie kmeňa	Nie je potrebné
Ošetrovanie kostry koruny	Ošetrovanie dutín
Ošetrovanie koruny	Odstránenie suchých konárov
Iné ošetrenia	Návrh na výrub

Plocha koruny	83,76 m ²
Vzdialenosť od bázy kmeňa ...	
...k vrcholu koruny	14,89 m
... ku stredu koruny	9 m
Náklon kmeňa	76 °
Rýchlosť vetra	33,0 m/s
Súčiniteľ odporu	0,25
Pevnosť	20 MPa
Zaťaženie vetrom	14542 N
Bezpečnostný faktor	148 %

Názov vrstvy	Výška	Poškodená plocha	Bezpečnostný faktor	Stav
Vrstva 1	130 cm	55 %	148 %	Rizikový

Na základe prístrojového merania akustickým tomografom a výpočtu stability (bezpečnostný faktor 148%) a vzhľadom na detegovanú vnútornú hnilobu na kmeni ako aj značne naklonené oba kostrové konáre konštatujeme rizikovú stabilitu hodnoteného stromu a odporúčame jeho odstránenie.

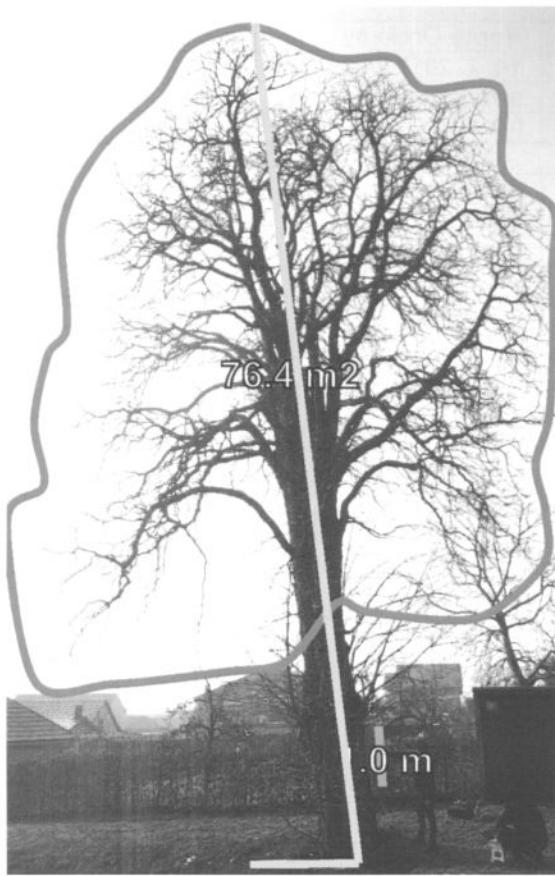
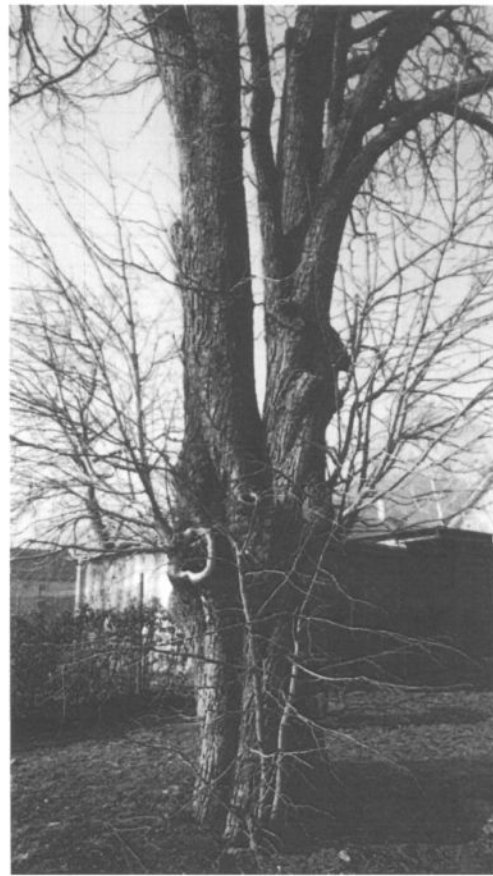
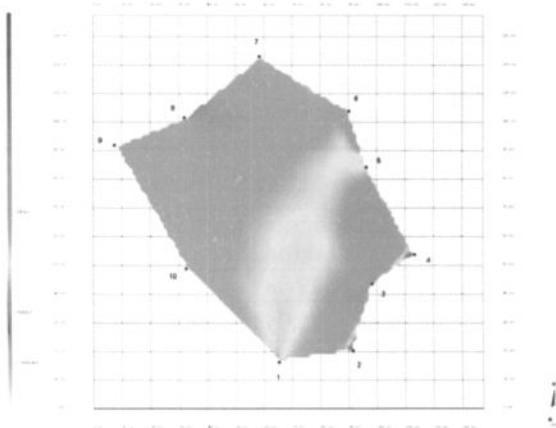
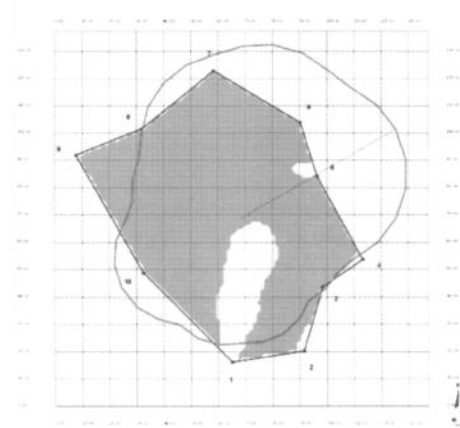
5.5 Pagaštan konský (*Aesculus hippocastanum*)

Poloha stromu	Horné Orešany
Čas merania	14. 2. 2017 10:01:22
Identifikácia stromu	pri garáži, č.5
Priemer kmeňa vo výške 130 cm	105
Posúdenie stavu	
Stav koreňa	Zdravý
Stav koreňového křčka	Zdravý
Stav kmeňa	Dutina, Naklonený
Stav v mieste rozkonárenia	Dutina
Stav koruny	Suché konáre, Hlavný konár s dutinami, Vidlicovitá koruna
Iné zistenia	
Návrh na ošetrovanie	
Ošetrovanie koreňov	Nie je potrebné
Ošetrovanie koreňového křčka	Nie je potrebné
Ošetrovanie kmeňa	Ošetrovanie dutín
Ošetrovanie kostry koruny	Ošetrovanie dutín
Ošetrovanie koruny	Odstránenie suchých konárov
Iné ošetrenia	Pravidelné sledovanie zdravotného stavu

Plocha koruny	76,35 m ²
Vzdialenosť od bázy kmeňa ...	
...k vrcholu koruny	13,83 m
... ku stredu koruny	8,15 m
Náklon kmeňa	84 °
Rýchlosť vetra	33,0 m/s
Súčiniteľ odporu	0,35
Pevnosť	14 MPa
Zaťaženie vetrom	18559 N
Bezpečnostný faktor	622 %

Názov vrstvy	Výška	Poškodená plocha	Bezpečnostný faktor	Stav
Vrstva 1	140 cm	20 %	622 %	Vyhovujúci

Na základe prístrojového merania akustickým tomografom a výpočtu stability (bezpečnostný faktor 622%) konštatujeme vyhovujúcu stabilitu avšak z dôvodu detegovanej hniloby v mieste pod rozkonárením odporúčame pravidelné sledovanie zdravotného stavu stromu.

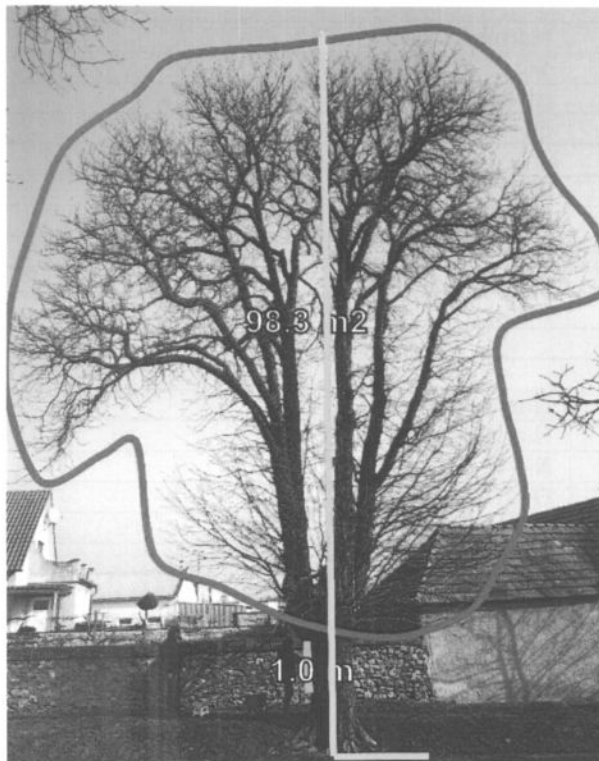
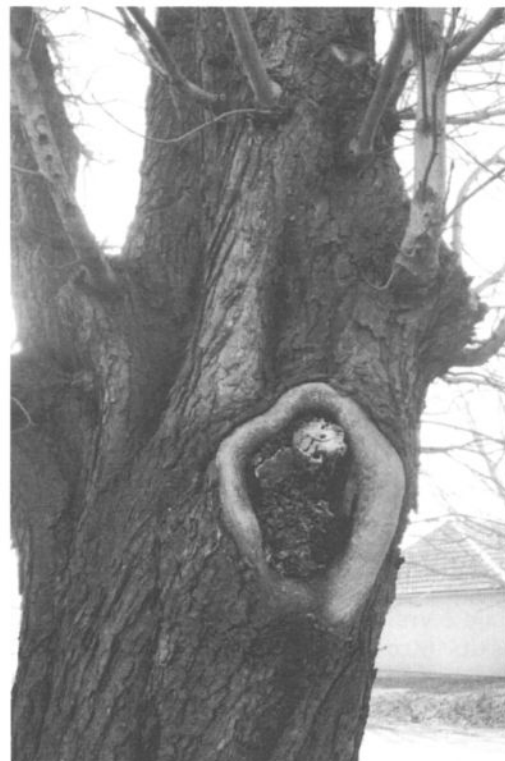
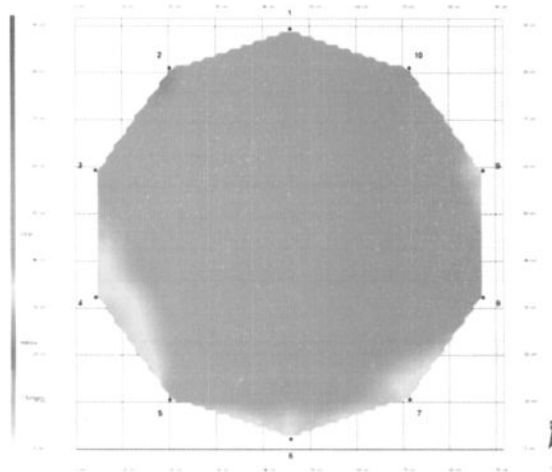
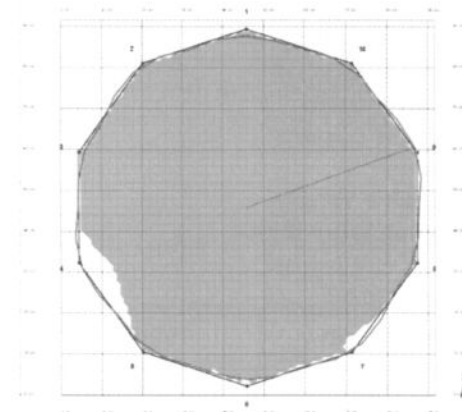
5.6 Pagaštan korský (*Aesculus hippocastanum*)

Poloha stromu	Horné Orešany
Čas merania	14. 2. 2017 10:23:25
Identifikácia stromu	strom č. 6
Priemer kmeňa vo výške 130 cm	94
Posúdenie stavu	
Stav koreňa	Zdravý
Stav koreňového krčka	Zdravý
Stav kmeňa	Dutina
Stav v mieste rozkonárenia	Dutina
Stav koruny	Suché konáre
Iné zistenia	
Návrh na ošetrovanie	
Ošetrovanie koreňov	Nie je potrebné
Ošetrovanie koreňového krčka	Nie je potrebné
Ošetrovanie kmeňa	Ošetrovanie dutín
Ošetrovanie kostry koruny	Ošetrovanie dutín
Ošetrovanie koruny	Odstránenie suchých konárov
Iné ošetrenia	Pravidelné sledovanie zdravotného stavu

Plocha koruny	98,28 m ²
Vzdialenosť od bázy kmeňa ...	
...k vrcholu koruny	14,09 m
... ku stredu koruny	8,49 m
Náklon kmeňa	90 °
Rýchlosť vetra	33,0 m/s
Súčiniteľ odporu	0,35
Pevnosť	14 MPa
Zaťaženie vetrom	23888 N
Bezpečnostný faktor	599 %

Názov vrstvy	Výška	Poškodená plocha	Bezpečnostný faktor	Stav
Vrstva 1	110 cm	2 %	599 %	Vyhovujúci

Na základe prístrojového merania akustickým tomografom a výpočtu stability (bezpečnostný faktor 599%) konštatujeme vyhovujúcu stabilitu avšak z dôvodu viditeľnej hniloby v mieste rozkonárenia odporúčame pravidelné sledovanie zdravotného stavu stromu.

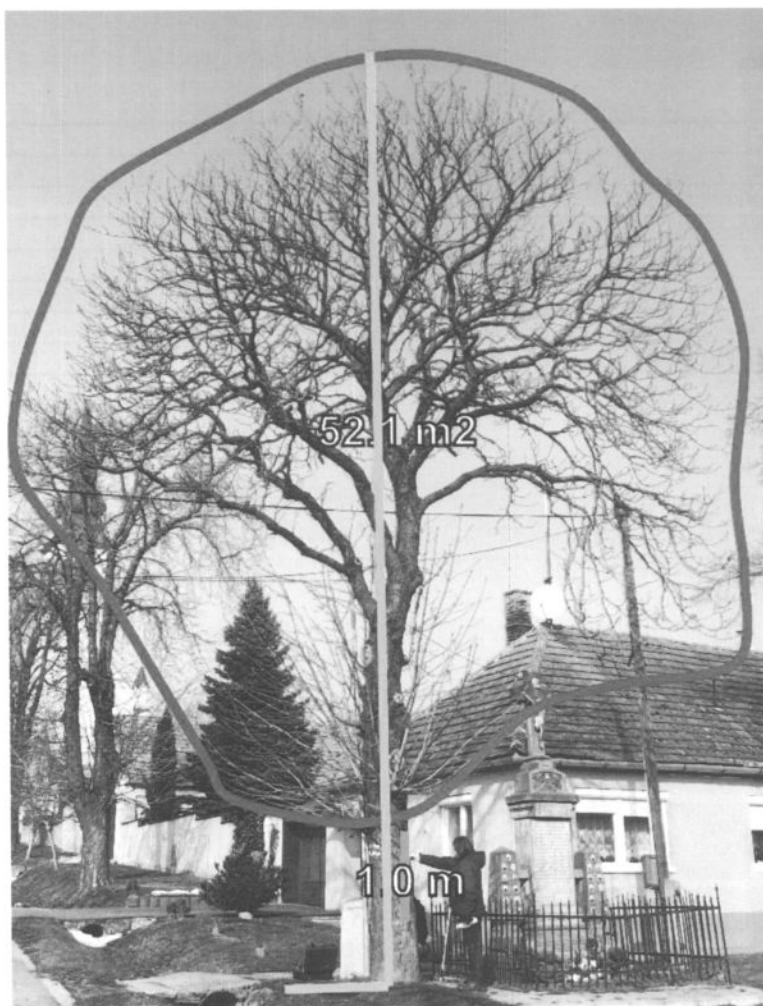
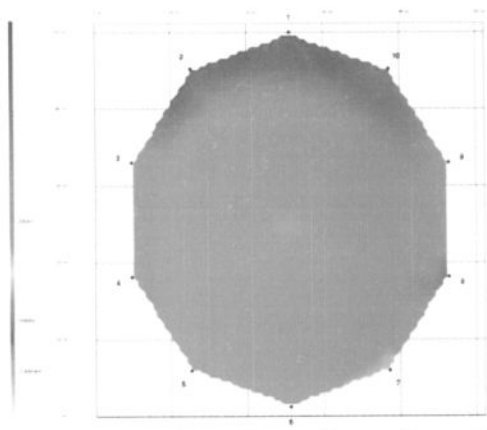
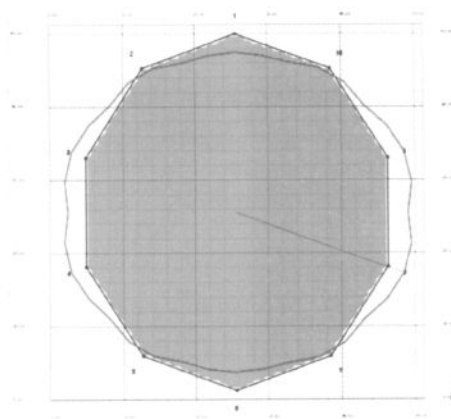
5.7 Pagaštan korský (*Aesculus hippocastanum*)

Poloha stromu	Horné Orešany
Čas merania	14. 2. 2017 10:45:17
Identifikácia stromu	pri pamätníku, č. 7
Priemer kmeňa vo výške 130 cm	54
Posúdenie stavu	
Stav koreňa	Zdravý
Stav koreňového křčka	Zdravý
Stav kmeňa	Zdravý
Stav v mieste rozkonárenia	Rana
Stav koruny	Zdravý
Iné zistenia	
Návrh na ošetrovanie	
Ošetrovanie koreňov	Nie je potrebné
Ošetrovanie koreňového křčka	Nie je potrebné
Ošetrovanie kmeňa	Nie je potrebné
Ošetrovanie kostry koruny	Ošetrovanie rán
Ošetrovanie koruny	Nie je potrebné
Iné ošetrenia

Plocha koruny	52,07 m ²
Vzdialenosť od bázy kmeňa ...	
...k vrcholu koruny	10,35 m
... ku stredu koruny	6,21 m
Náklon kmeňa	89 °
Rýchlosť vetra	33,0 m/s
Súčiniteľ odporu	0,35
Pevnosť	14 MPa
Zaťaženie vetrom	12657 N
Bezpečnostný faktor	276 %

Názov vrstvy	Výška	Poškodená plocha	Bezpečnostný faktor	Stav
Vrstva 1	160 cm	0 %	276 %	Vyhovujúci

Na základe prístrojového merania akustickým tomografom a výpočtu stability (bezpečnostný faktor 276%) konštatujeme vyhovujúcu stabilitu hodnoteného stromu.
